HYLYN NÄSIJÄRVI 2137  
ARKEOLOGINEN KOEKAIVAUUS  
JA  
IÄN MÄÄRITYS

TAMPEREEN KAUPUNKI  
HIEDANRANNAN  
YLEISSUUNNITELMA 8700  
ID 3 156 802

NORDIC MARITIME GROUP OY  
EVELIINA SALO JA MAIJA HUTTUNEN  
NMG PROJEKTINRO F-37:2018  
20.11.2018

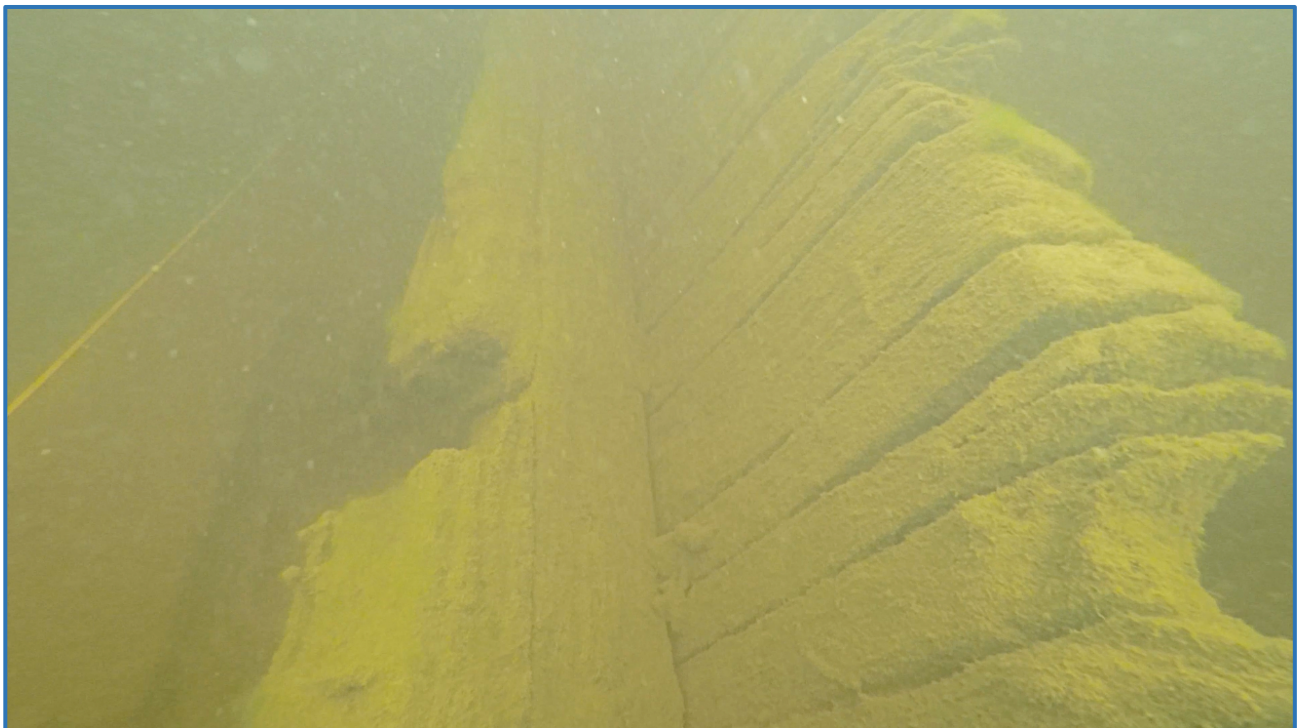
Keularangan alaosa on ehjänä paikoillaan sedimentin sisällä. Perässä pystytään hyvin havaitsemaan aluksen massiiviset kölitukit ja osia alimmista kaarista. Hylyn keskiosassa kaaret ovat vieri vieressä. Keulassa ja perässä on parikaaria, jotka eivät ole yhtä tiheässä kuin kaaret aluksen keskiosassa. Kaaret ovat noin 18 cm paksuja.

Aluksessa on ollut ainakin osittainen sisälaudoitus. Aluksen rakenneosat on kiinnitetty toisiinsa rautatapeilla ja -nauloilla. Kaaria on osittain kiinnitetty toisiinsa myös muutaman senttimetrin levyisillä rautavanteilla.

**Kuva 5.** Hyllyn styyrpuurin puoleista kylkeä. Alus on vahvaksi rakennettu, koska kaaret ovat aivan vieri vieressä. Kölilinja kulkee kuvan vasemmassa reunassa ja sen molemmilla puolilla kulkee samansuuntaiset vahvat kaariin kiinnitetyt palkit.

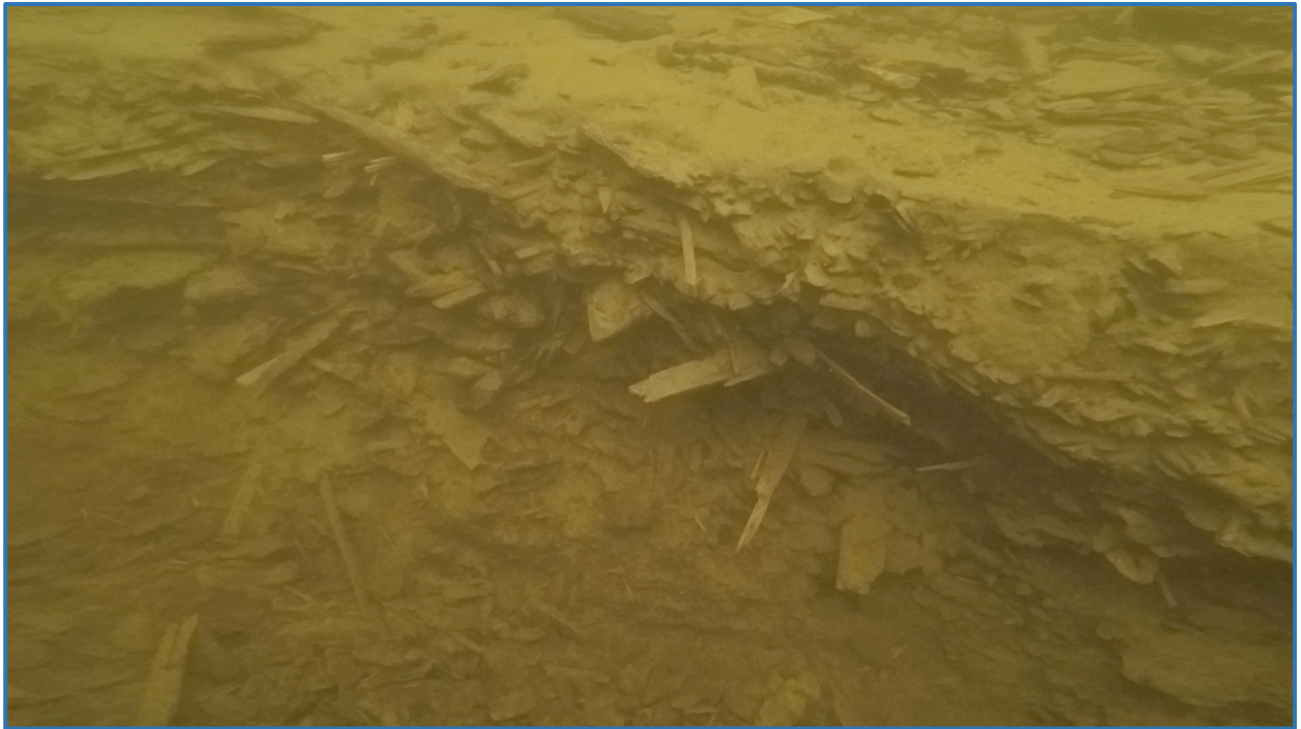
**Kuva 7.** Sedimentti hyllyn ympäristössä on täynnä puulastuja. Kuvassa pohjaa on kaivettu noin 35 cm syvyyteen saakka.

Sedimentin pumppaaminen todettiin haastavaksi puuaineksen tukkiessa putkia. Koeojien kaivaminen tehtiin käsivoimin ilman pumppauskalustoa, lastaa ja muita työkaluja apuna käyttäen.

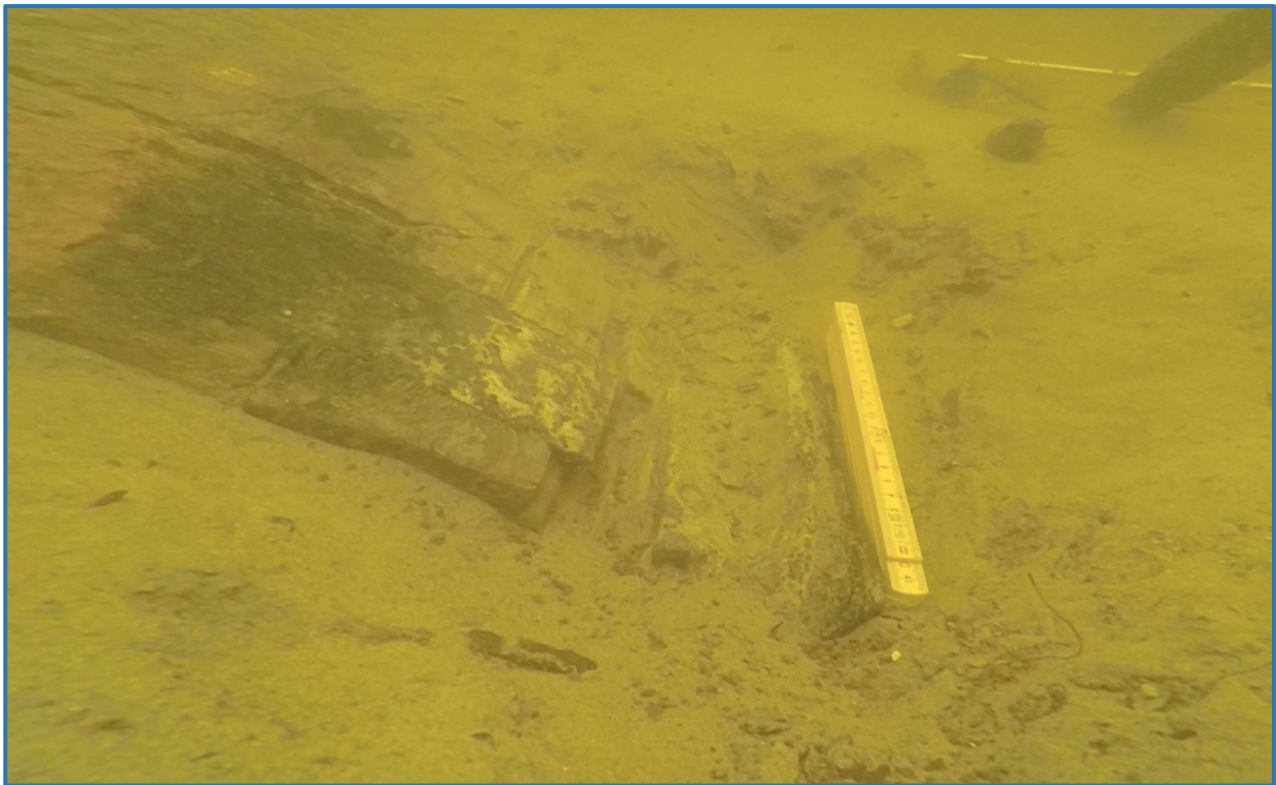
Ulatan puolella hyllyn styyrpuurin puoleista pohjautoitusta ja köliä paljastettiin kolmesta kohdasta: perästä, hyllyn keskivaiheilta ja keulasta. Peräosa on huomattavasti vähemmän hautautunut sedimenttiin kuin keula. Köliä paljastettiin aluksen perästä alkaen, missä kölin pohja saavutettiin jo 15 cm syvyydessä. Kohti keulaa mentäessä 5 metrin kohdalla kölilinjaa ei saatu esille, koska hyllyn vieressä oli lankkuja noin 10 cm syvyydessä. Todennäköisesti lankut ovat hylystä irronneita kylki- tai pohjalankkuja.

**Kuva 8.** Hyllyn peräranka ja köli paljastettuna sedimentistä. Kölin pohja saavutettiin 15 cm syvyydessä. Kölilinja jatkuu kuvan mitan suuntaisesti.

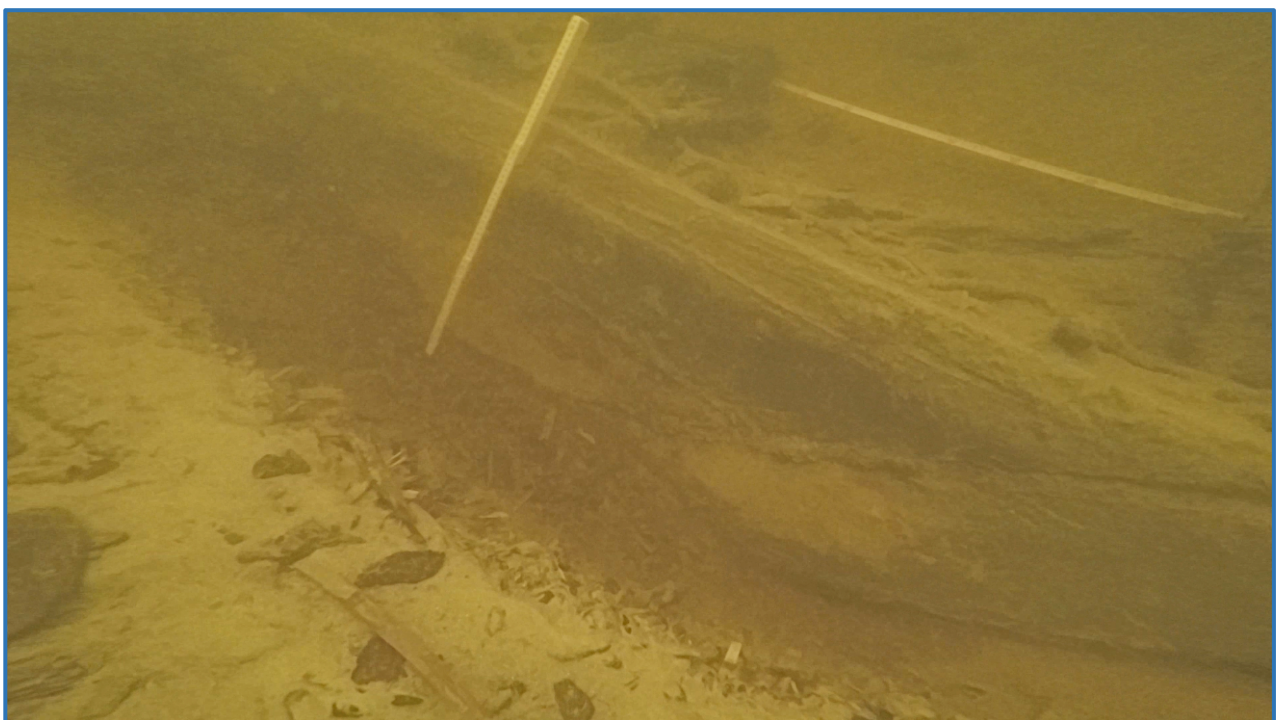
Kymmenen metrin kohdalla köli sijaitsee jo yli 50 cm syvyydessä sedimentissä. Kahdenkymmenen metrin kohdalla kylkeä seurattiin 30 cm syvyyteen saakka, mutta kölipuun alkamiskohtaakaan ei saatu selville. Keularankaa paljastettiin seuraamalla sitä keulasta kohti perää. 35 cm:n syvyydessä kaareva ranka jatkaa uppoamistaan sedimenttiin, eikä kölipuun yhtymäkohtaa saatu esille.

**Kuva 9.** Keularangan paljastamista sedimentistä. Kuvassa ranka jatkuu oikealle.

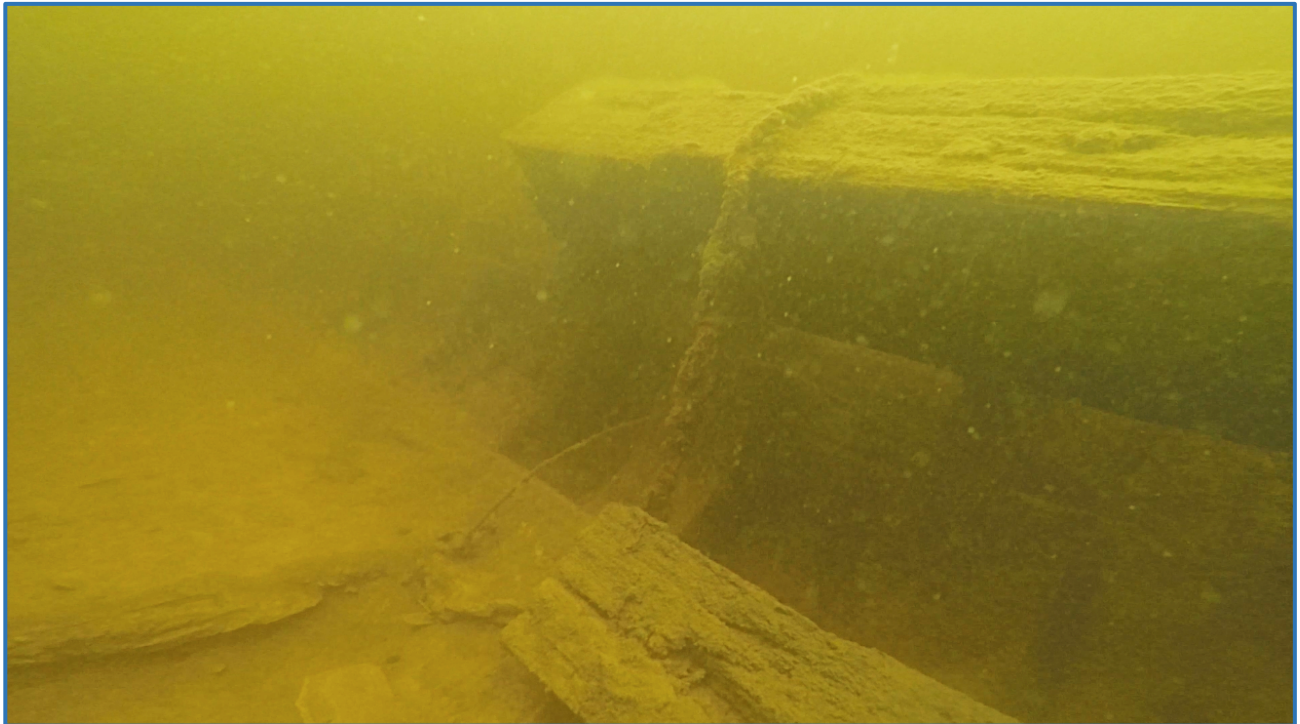
Viiden metrin kohdalla perästä kaaret päättyvät 155 cm päähän kölilinjasta. Ulkolaudoitus on edelleen kiinni kaarissa ja se tulee vastaan 25 cm syvyydessä. 15 metrin kohdalle kaivettiin toinen oja, jossa havaittiin, että kölilinjasta 210 cm päässä tulee vastaan kaaren ja laudoituksen reuna. Reuna on 50 cm syvyydessä sedimentissä ja kölän ja reunan välisellä alueella sedimenttiä on noin 70 cm paksuudelta. Koeojassa havaittiin myös aluksen pohjassa pituussuunnassa kulkeva järeä palkki, joka on paikallaan myös styrrpuurin puolella.

**Kuva 10.** 15 metrin kohdalla hyllyn köli (kuvassa keskellä alhaalla) sekä ylempänä styrrpuurin puoleinen palkki kaariin kiinnitettynä. Sama palkki löydettiin paapuurin puolelta sedimentin sisältä (kuvan vasemman alakulman alueella).

Jotta hylky saataisiin kokonaan paljastettua sedimentistä, laskettiin, että sen päältä ja sivuilta tulisi poistaa karkeasti noin 40 kuutiometriä sedimenttiä.

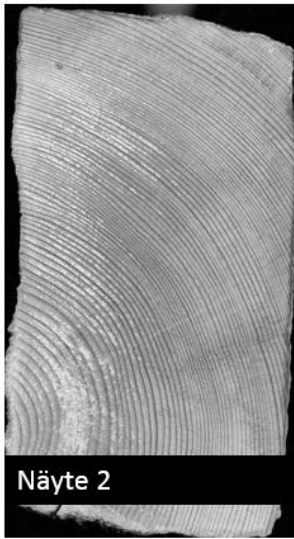
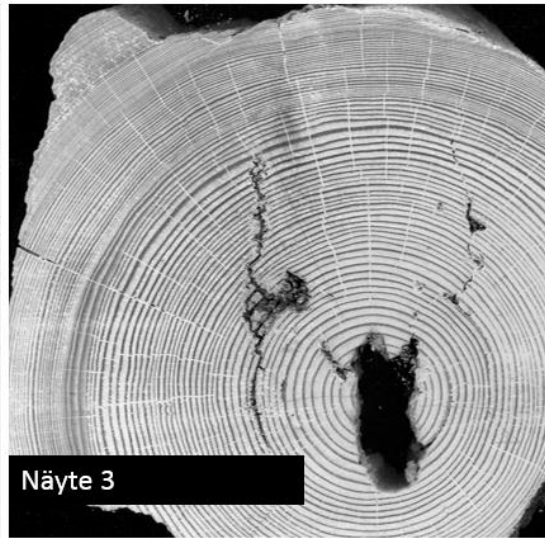
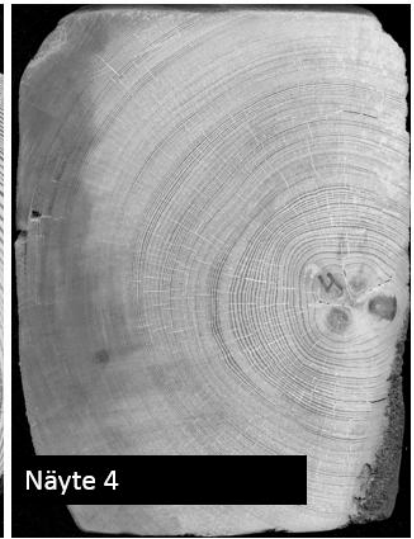
*Liite 1: Matalaresoluutiainen kuva ajoituksessa mukana olleista näytteistä.*

Näytteessä 4 oli 306 lustoa, jotka ajoituivat välille 1563-1869. Näytteessä 3 lustoja oli 129, ja ne ajoituivat välille 1703-1831. Näytteessä 2 oli kahta muuta näytettä vähemmän lustoja (94), ja näyte myös ajoittui muita huonommin, todennäköisimmin välille 1688-1781.

Näytteen 4 ajoitustulos oli yksiselitteinen. Näytteestä tehtyjen mittausten ja verrokkikronologian välinen korrelaatio oli viimeisten n. 200 luston ajalta 0,50, jota voi kokonaisuutta arvioitaessa pitää luotettavana. Saatu ajoitustulos oli myös linjassa ennakkotiedon kanssa. Näytteessä oli puun pinta näkyvissä. Koska kuoresta ei kuitenkaan ollut säilynyt merkkejä, näytteen viimeinen lusto ei välttämättä vastaa puun kaatovuotta sillä pinnasta on saattanut kulua lustoja.

Verrokkikronologian ja näytteen 3 välinen korrelaatio oli 0,42, jota voi myös pitää varsin luotettavana. Näytteen 2 osalta sarjan viimeiset 50 vuotta korreloivat verrokkikronologian kanssa hyvin (korrelaatio 0,50), mutta lustojen vähäisen määrän vuoksi tuloksissa on enemmän epävarmuutta kuin näytteissä 3 ja 4. Näytteissä 2 ja 3 ei ollut puun pintaa näkyvissä, joten niiden osalta ajoitustulos merkitsee ainoastaan, että puita ei ollut kaadettu ennen vuotta 1781 (näyte 2) ja 1831 (näyte 3).
