# OLAVINLINNAN KAUKOLÄMPÖHANKKEEN ARKEOLOGINEN VEDENALAISTUTKIMUS

NORDIC MARITIME GROUP OY  
EVELIINA SALO, MAIJA HUTTUNEN  
JA JENS LINDSTRÖM  
PROJEKTINRO F-05:2017  
3.7.2017

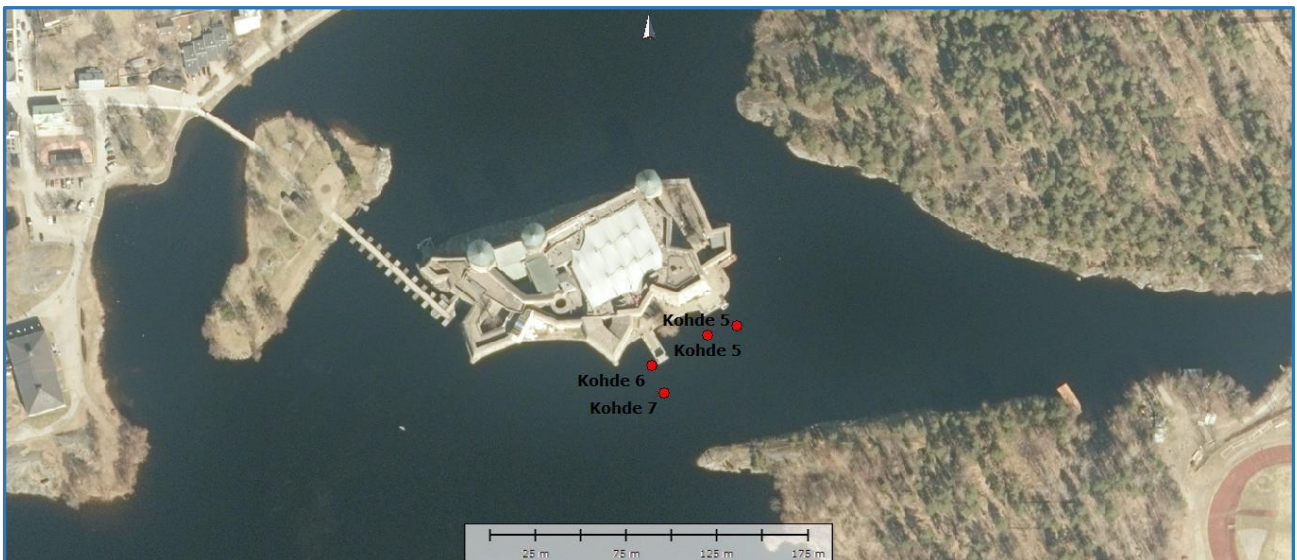
**Kuva 1.** Tarkastettavien kohteiden sijainti suunnitellulla putkilinjalta. Kohde 5 on laaja-alainen. Taustakuva: MML ilmakuvat.

Tarkastukset aloitettiin kohteista 5-7, jotka oli Museoviraston toimesta määritelty tarkastettavaksi. Pohjassa havaittiin linjalla sen verran irtolöytöjä, että koko putkilinja päätettiin sukeltaa läpi. Pohjan koostumus muuttuu virran kovasta ja kivikkoisesta pohjasta vähitellen mutaiseksi kohti itää.

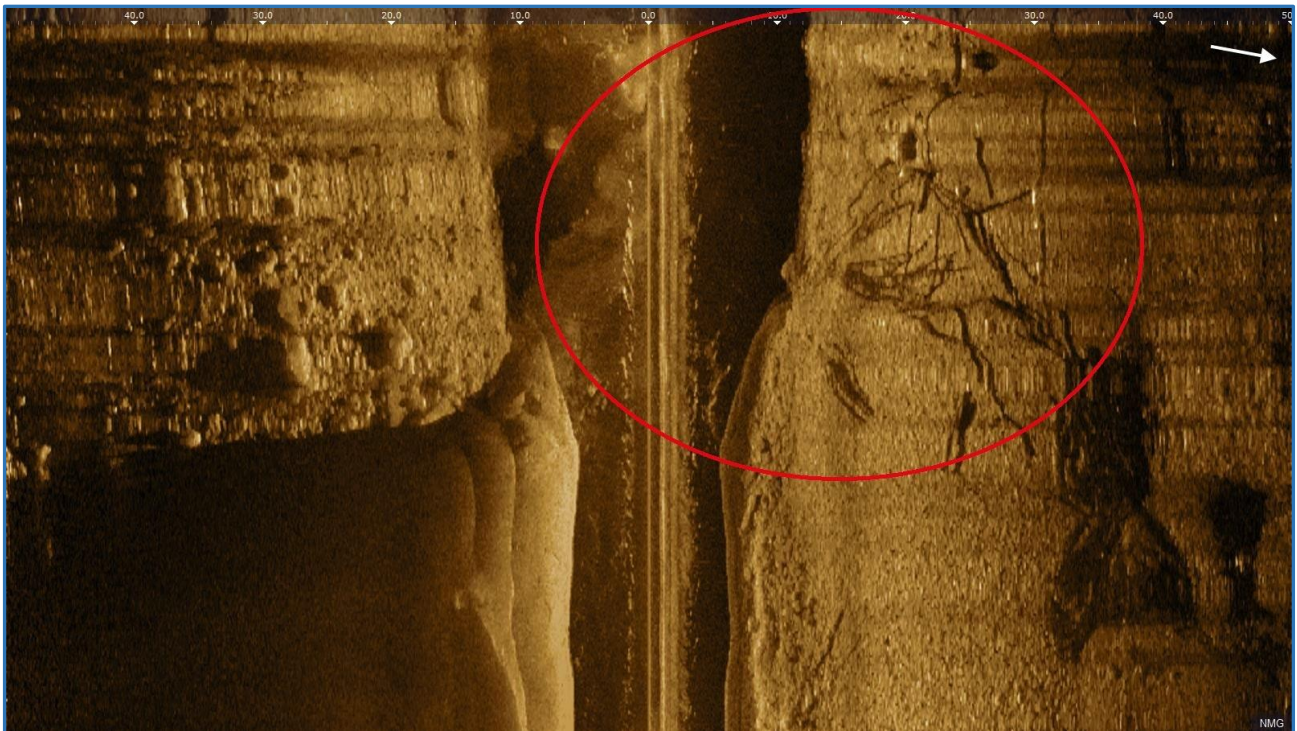
**Kuva 4.** Viistokaikuluotauskuva kohteesta 7.

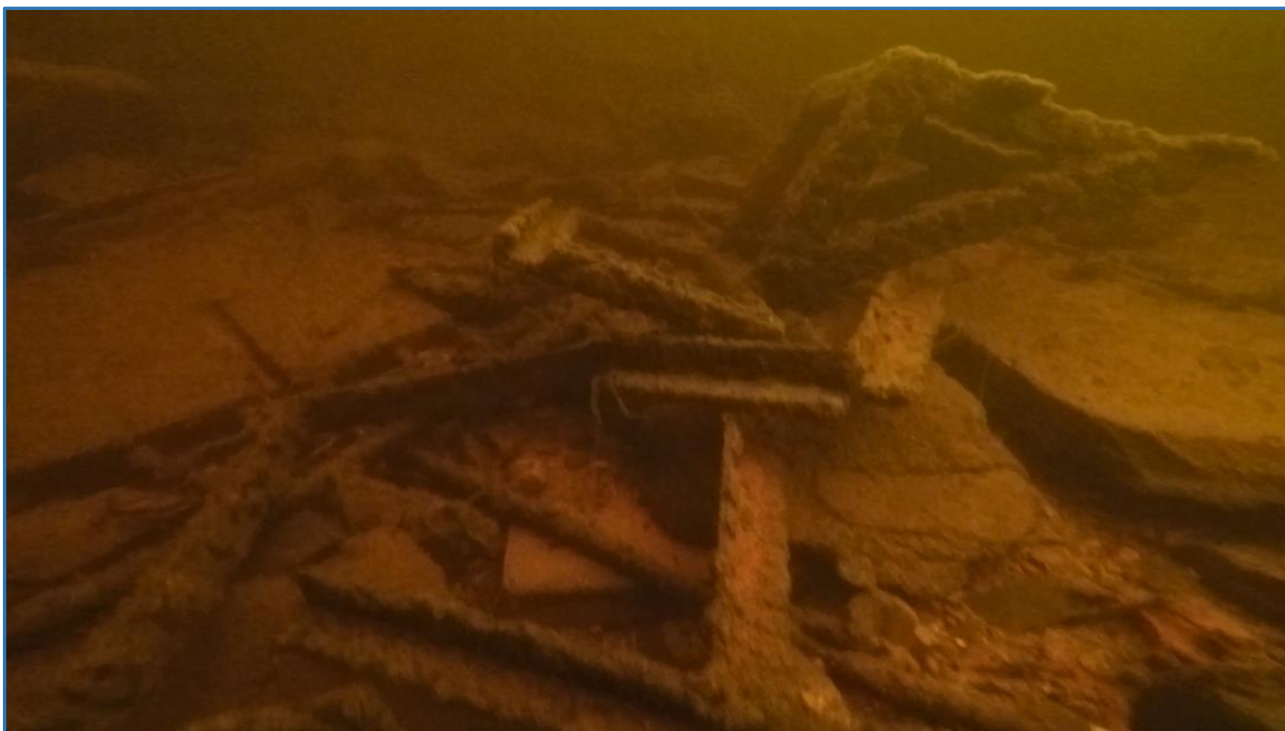
Kohde 5 on laaja-alainen kohde, jossa pohjoisempi neliömäinen kohde on metallia ja puuta oleva teline tms. (kuva 5) ja sen ympärillä muuta romua. Etelämpänä jatkuu uittotukkien, rakennuspuun ja muun modernin tavarin kasautuma. Kohteen tutkimuksen yhteydessä havaittiin linnan takalaiturin edustalla pohjassa pystyssä tolppa (kuva 6), joka voi liittyä varhaisempaan laiturvaiheeseen tai linnan rantapenkereen rakentamiseen. Tolppa ei sijaitse putkilinjalla.

**Kuva 5.** Kohde 5 pohjoisempi havainto on ilmeisesti jonkinlainen teline ja eteläisempi havainto modernia romua.

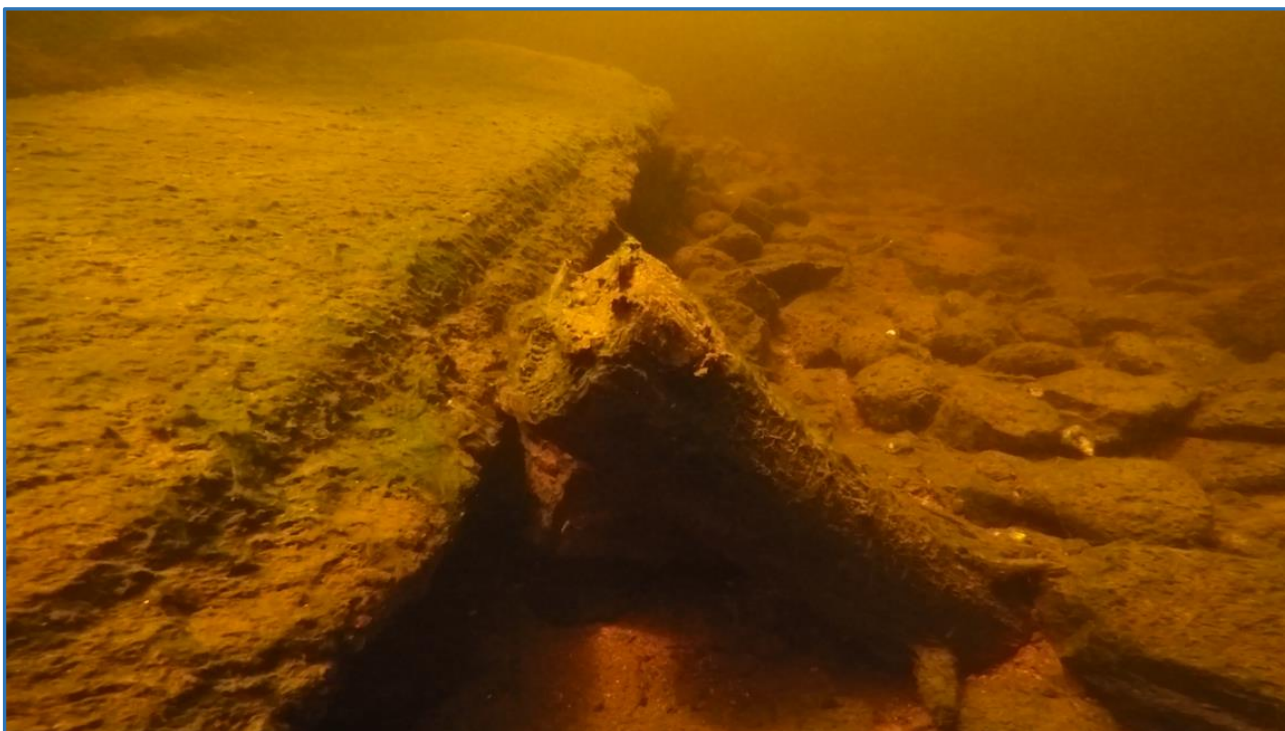
**Kuva 6.** Laiturin edustalla sijaitseva tolppa ja sen vieressä kivi- tai betonilevy.

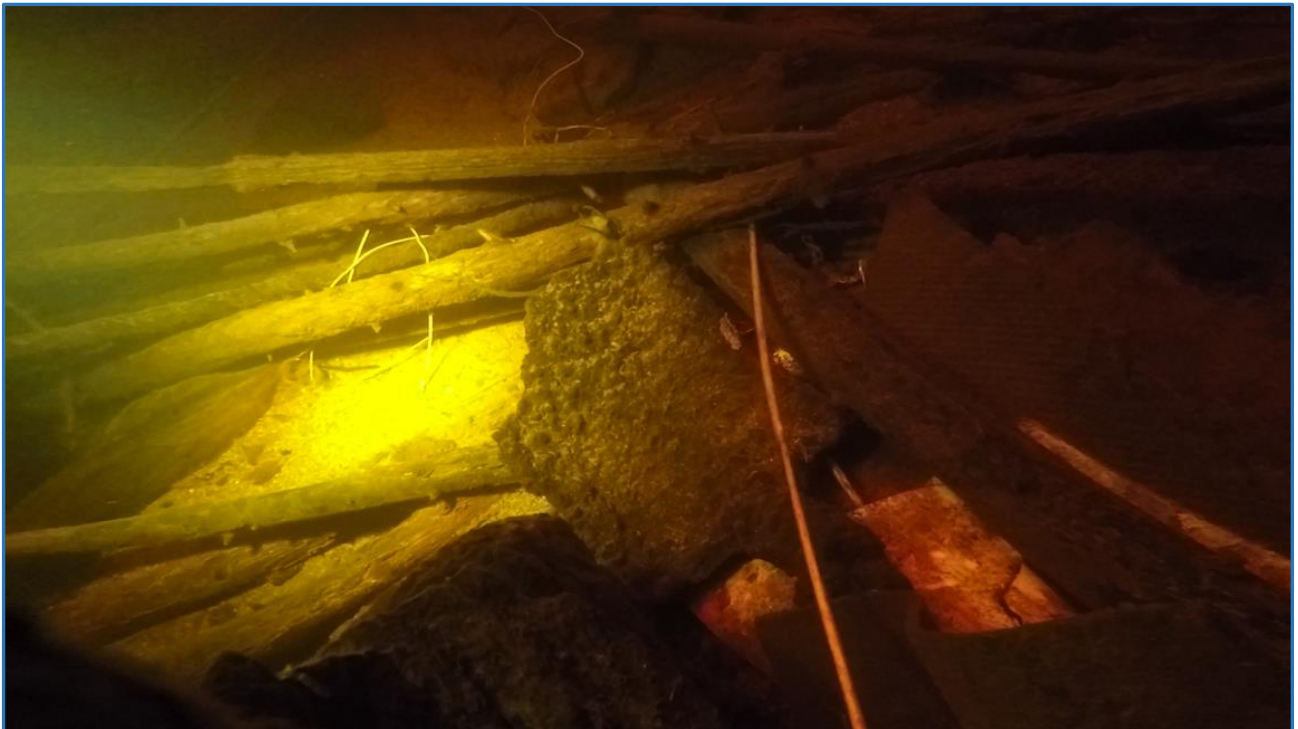
Kohde 6 on luonnollinen pohjanmuoto, jonka ympärille on jäänyt kiinni puutavaraa, uittotukkeja, kaapeleita ja muuta modernia tavaraa.

**Kuva 7.** Kohteen 6 ympäristöä pohjassa.

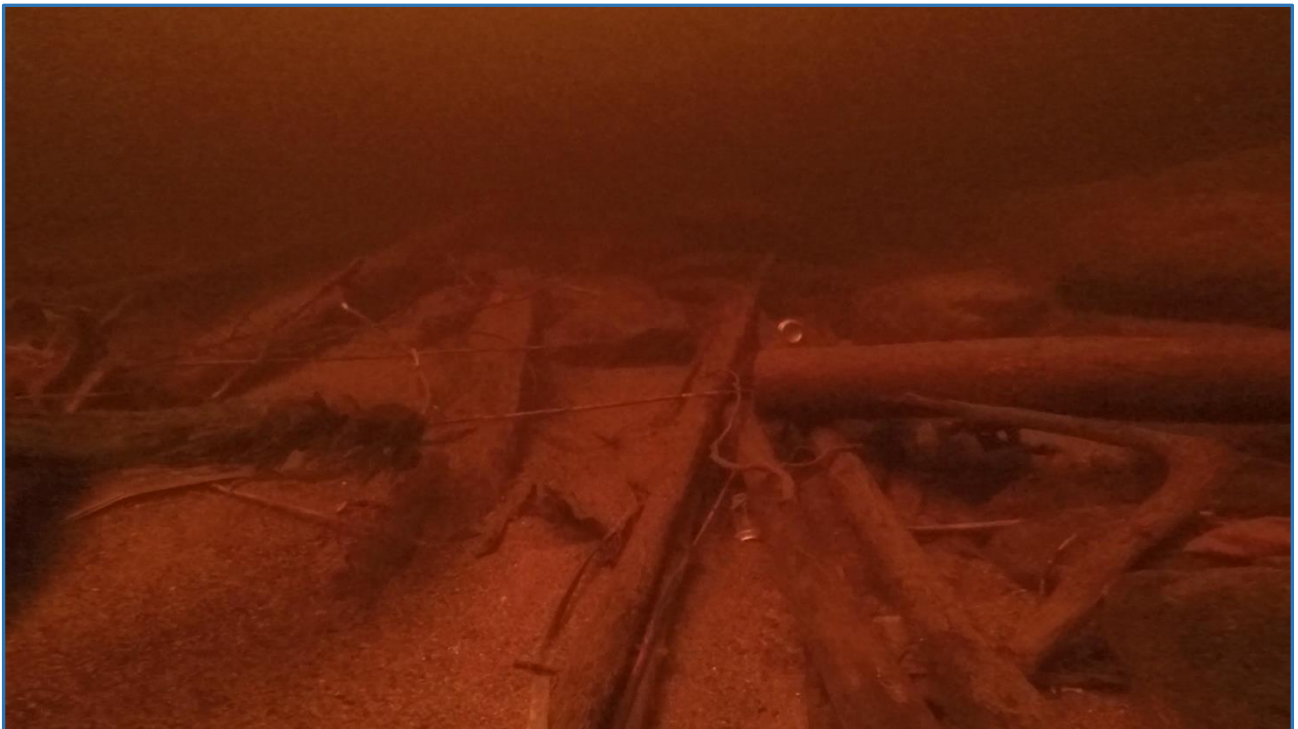
Kohde 7 on uittotukkien, rakennusromun ja muun modernin aineksen kasautuma melko laajalla alueella.

**Kuva 8.** Kohde 7 on laaja-alainen tukkien, rakennuspuun ja modernin jätteen peittämä alue.

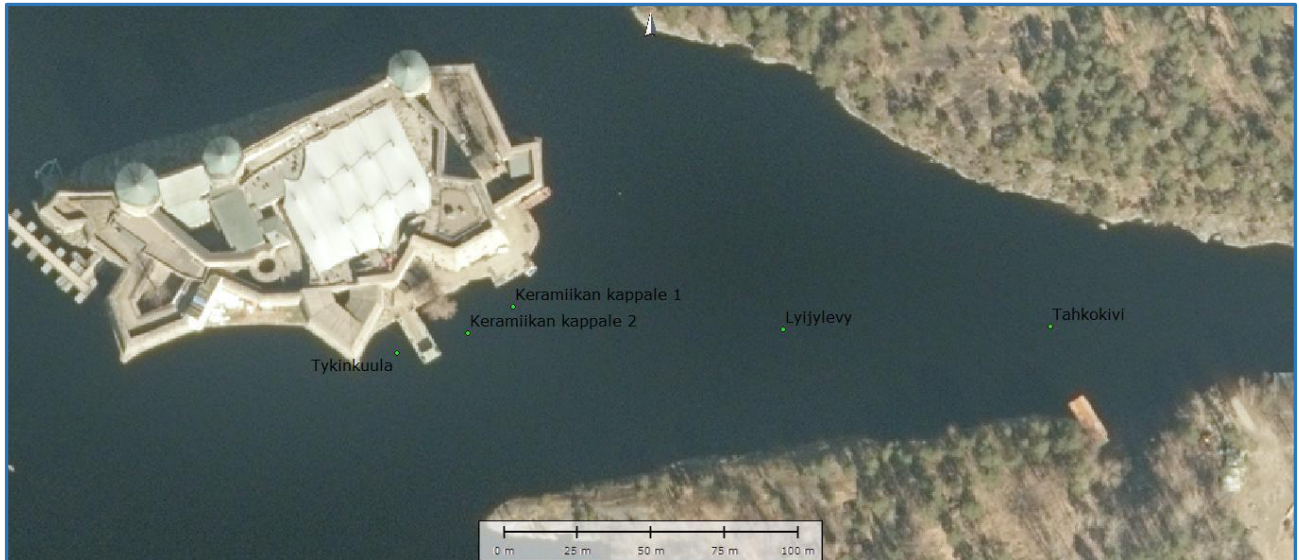
Linjalla havaittiin irtolöytöjä, jotka kuvattiin ja siirrettiin hieman sivuun putkilinjan tieltä. Löytöjen paikkatieto on sukeltajan pintaan ilmoittama ja sukeltajien kuplien sijainnin perusteella merkitty, eikä se näin ollen ole täysin tarkka.

Kuva 9. Havaittujen irtolöytöjen sijainti ilmakuvassa. Kuvalähde: MML ilmakuvat.

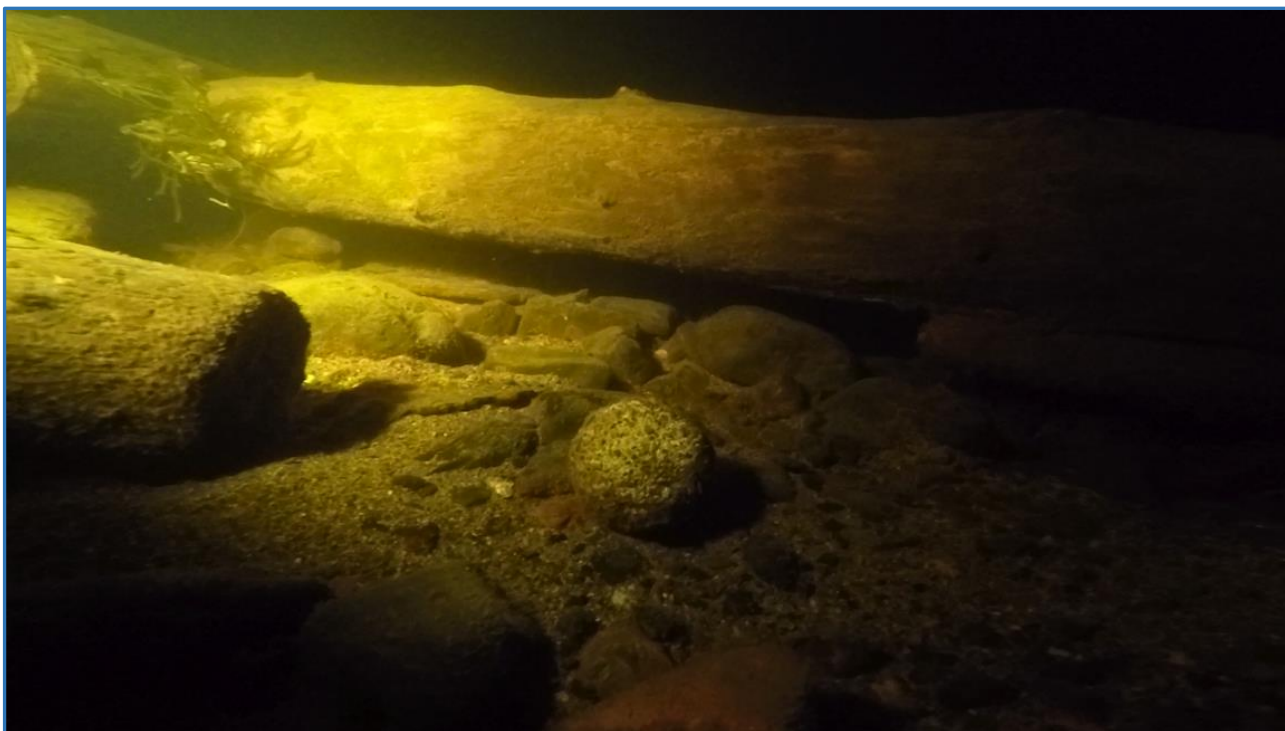
Tutkimuksissa löydettiin kivinen tykinkuula melko läheltä linnan rantaa. Olavinlinna on joutunut puolustautumaan useita kertoja vihollistulitusta vastaan. Venäläisjoukot hyökkäsivät linnaa vastaan useita kertoja 1495 puhjenneen sodan aikana. Taisteluita käytiin myös 1500- ja 1600-luvuilla.<sup>1</sup> Paikalliset kertovat, että esimerkiksi tykinkuulat ovat olleet harrastajasukeltajien keskuudessa haluttua tavaraa Olavinlinnan vesiltä.

**Kuva 10.** Tutkimuksissa havaittiin yksi kivinen tykinkuula.

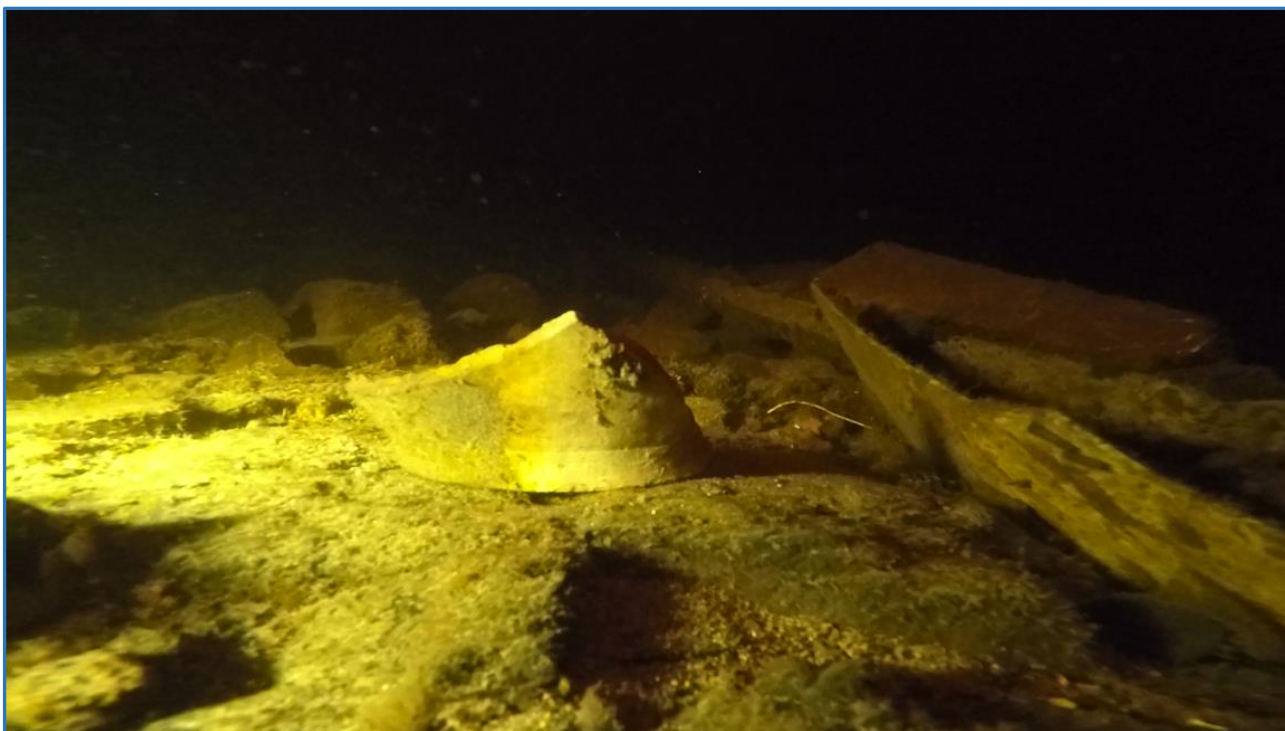
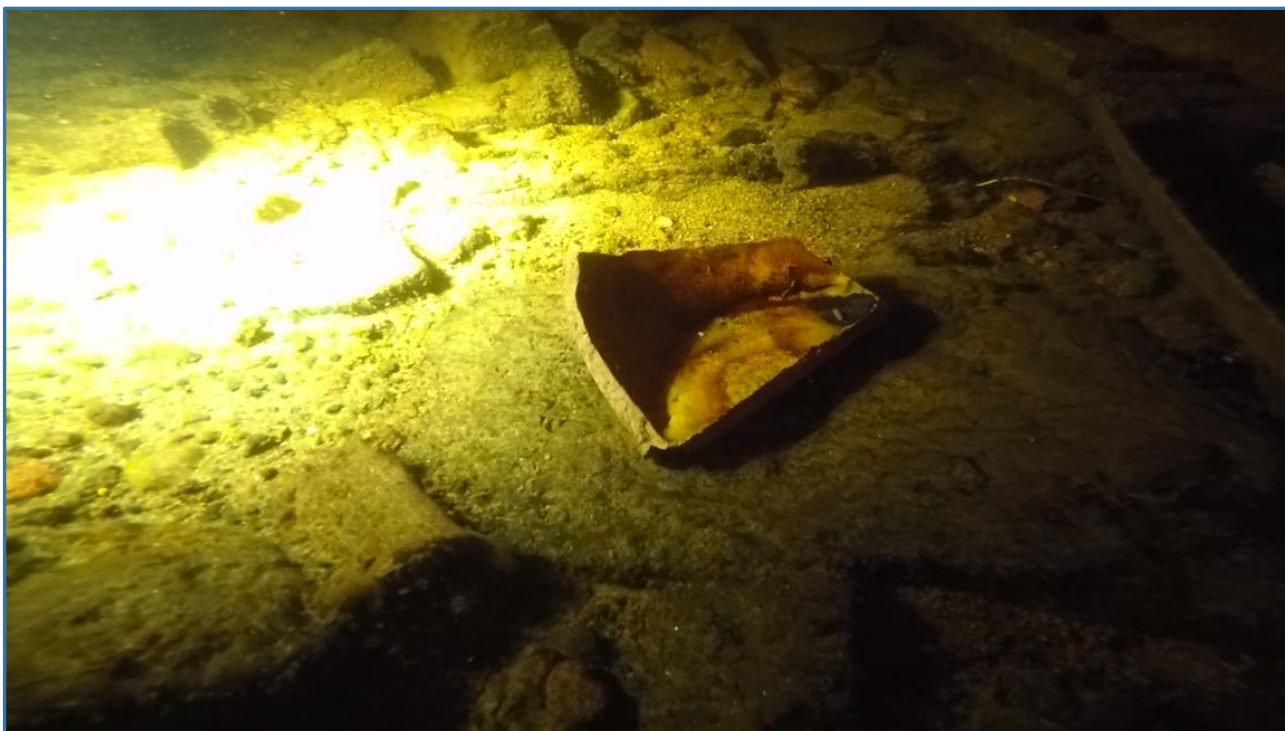
Todennäköisesti noin 1700-luvulta peräisin oleva keramiikka-astian pohjakappaleen katkelma<sup>2</sup>. Keramiikka on ilmeisesti punasavea. Sen sisäpuolella on lasite.

**Kuva 11.** Keramiikan pohjakappale.

**Kuva 12.** Keramiikan pohjakappale.

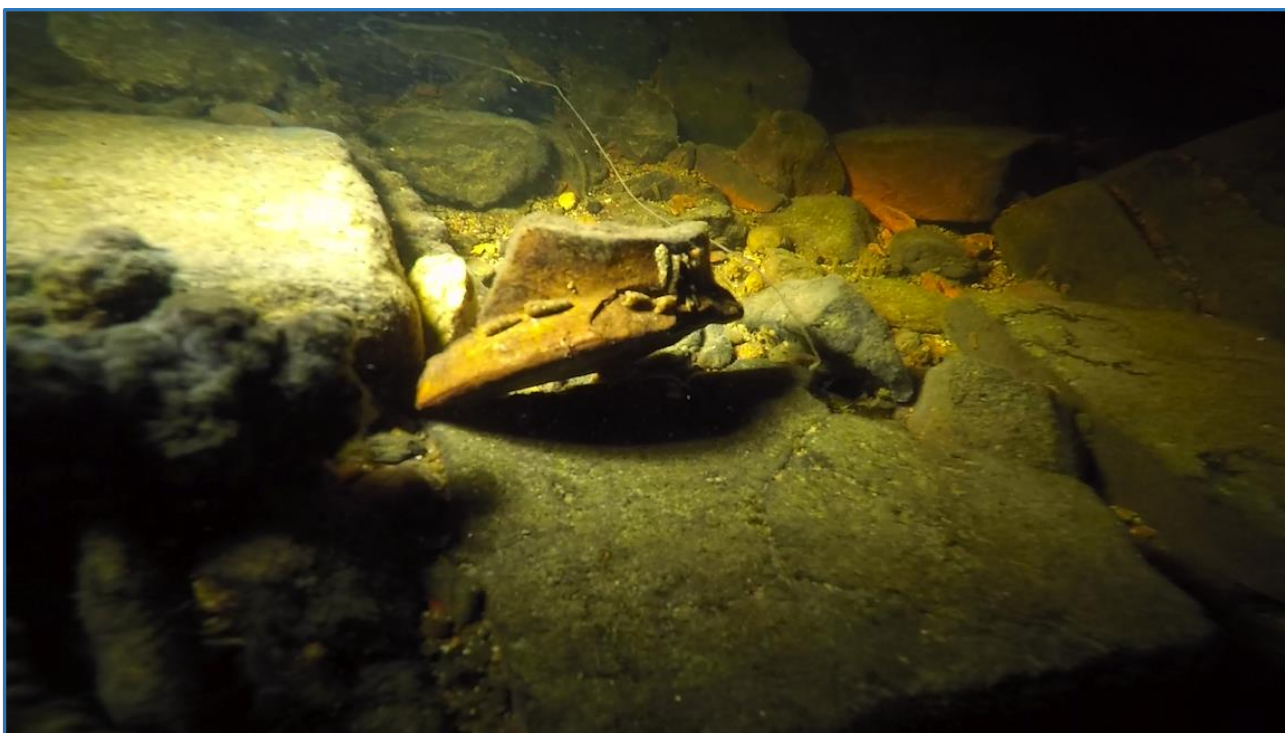
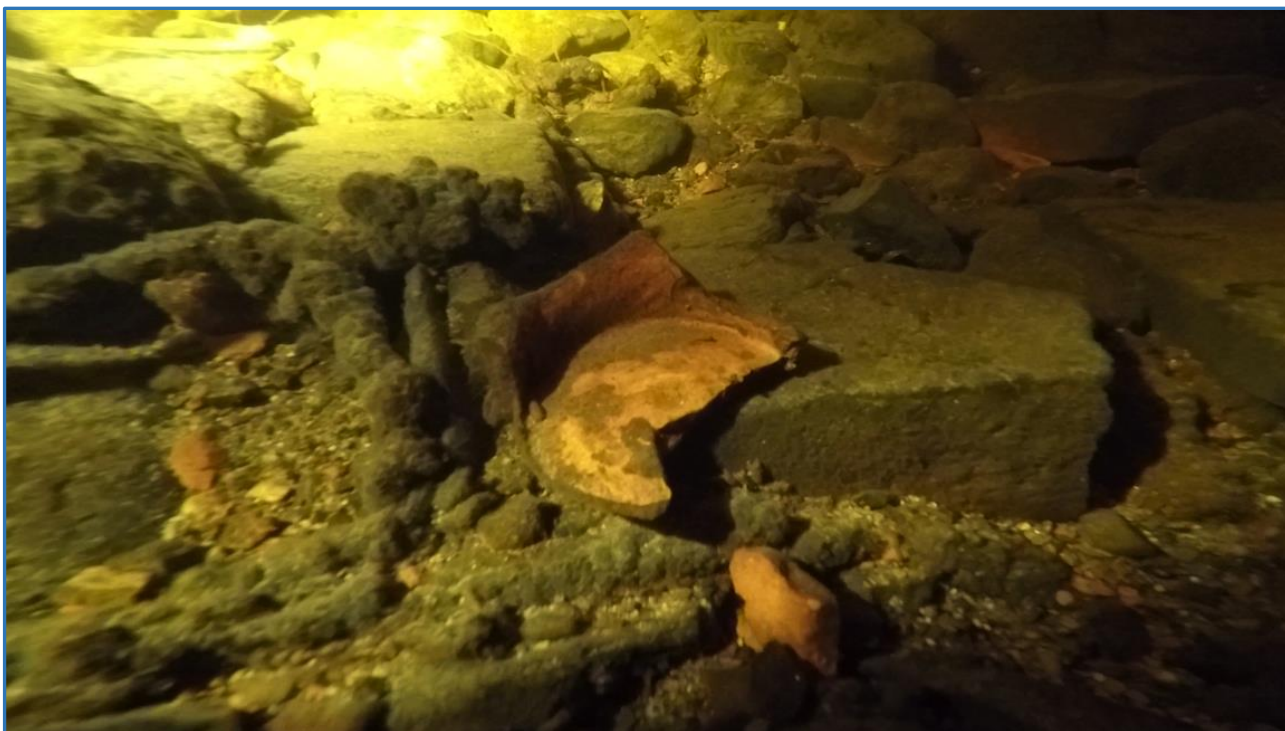
Keramiikka-astian pohjakappaleen katkelma. Ilmeisesti kappale on keskiaikaista kivitavaraa. Sen massa on väriltään harmaata<sup>3</sup>. Kappaleen reunat ovat ajan kuluessa reunoistaan pyöristyneet.

**Kuva 13.** Keramiikan pohjakappale. Taustalla näkyy tiilen kappaleita.

**Kuva 14.** Keramiikan pohjakappale, jonka vieressä on tunnistamatonta krustittunutta rautatankoa.

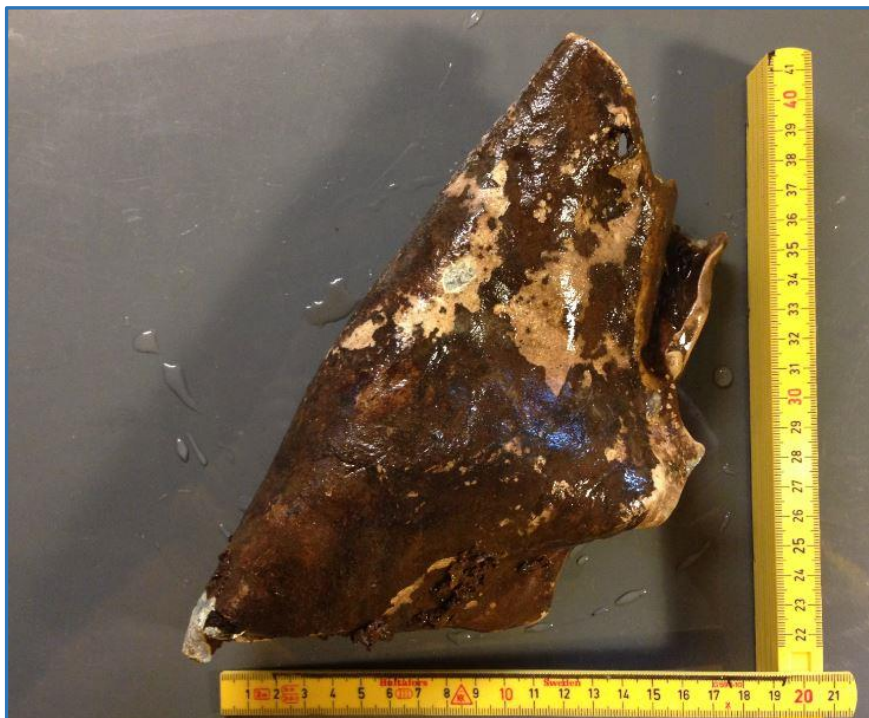
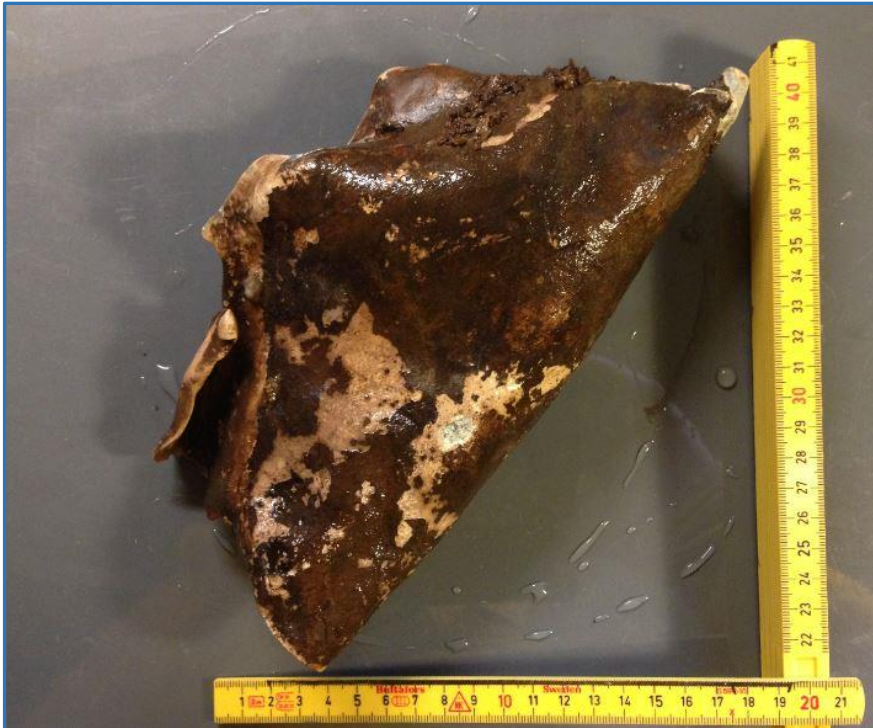
Pohjasta nostettiin identifioitavaksi ja kuvattavaksi lyijylevy. Levyn reunoissa on reikiä, mikä viittaa siihen, että se on ollut kiinnitettyä jonnekin. Levy on taipunut kaksin kerroin. Avattuna se olisi kooltaan noin 23 x 28 cm suuruinen. Levyn paksuus on 1-2 millimetriä. Se on ohueksi ja tasaisen paksuksi muotoiltu. Mahdollisesti sitä on käytetty puualuksen vuotoa paikkaamaan.

**Kuva 15.** Lyijylevy jonka yläreunassa näkyy reikä.

**Kuva 16.** Lyijylevy on taipunut kaksinkerroin.

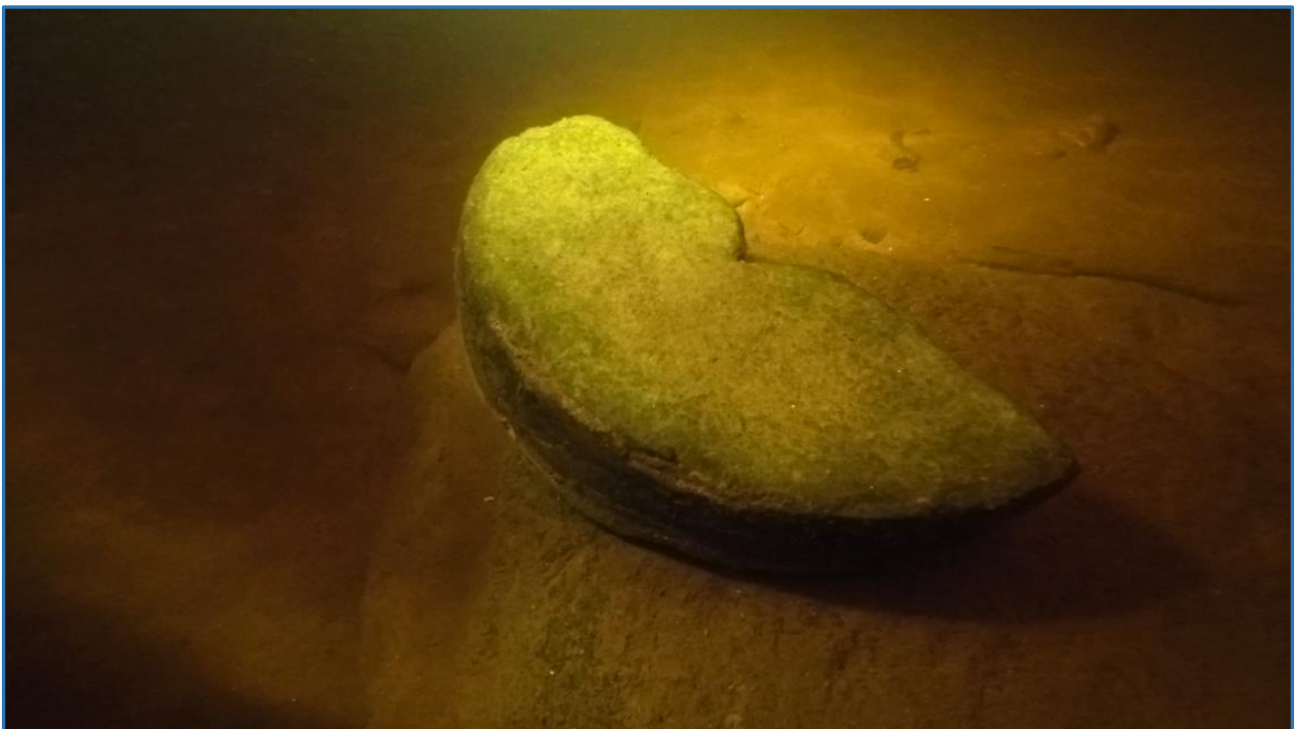
Kahtia haljennut tahkokivi löytyi tutkimusalueen itäosasta. Kivessä näkyy käytön jälkiä.

**Kuva 17.** Tahkokivi on haljennut keskeltä kahtia.
