# VRACKET UNDER HOKVINDEN

Marinarkeologisk förundersökning av fartygslämning,  
RAÄ Karlskrona 86, i örlogshamnen i Karlskrona

Arkeologisk förundersökning 2017

Nordic Maritime Group rapport 2017:1

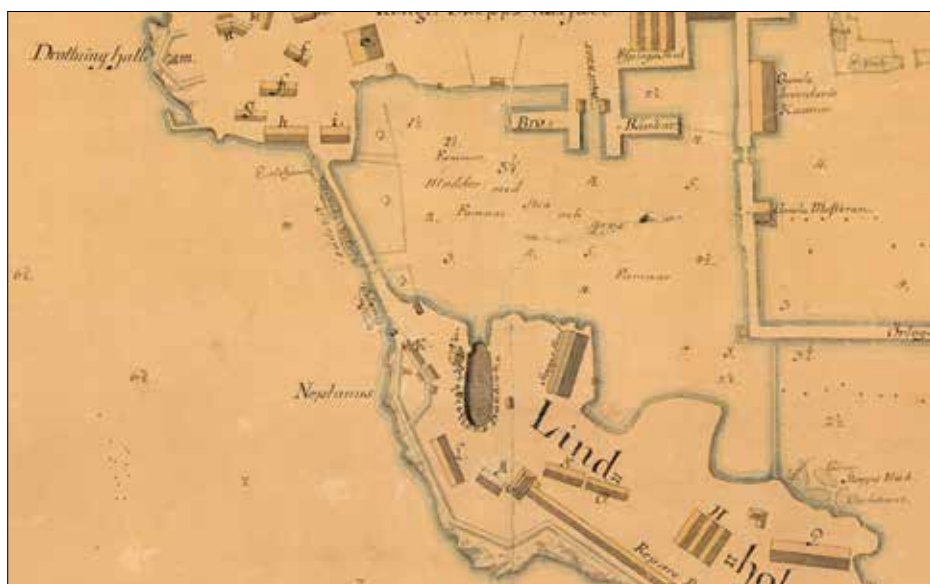
Figur 3. På denna karta (beskuren) från 1804 finns flera vrak i anslutning till Örlogshamnen utritade och flera av dem är till och med namngivna. Källa: Krigsarkivet (ur Hansson 2016:5).

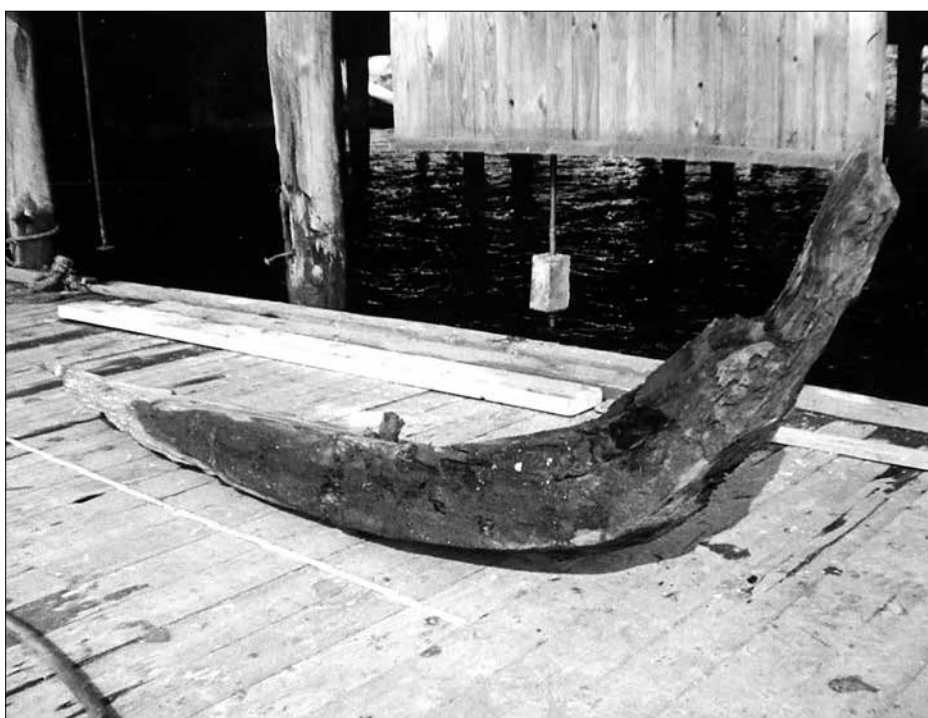
Figur 5. Denna bottenstock bärgades för dokumentation och provtagning 1983. Foto: Bert Westenberg/SSHM.

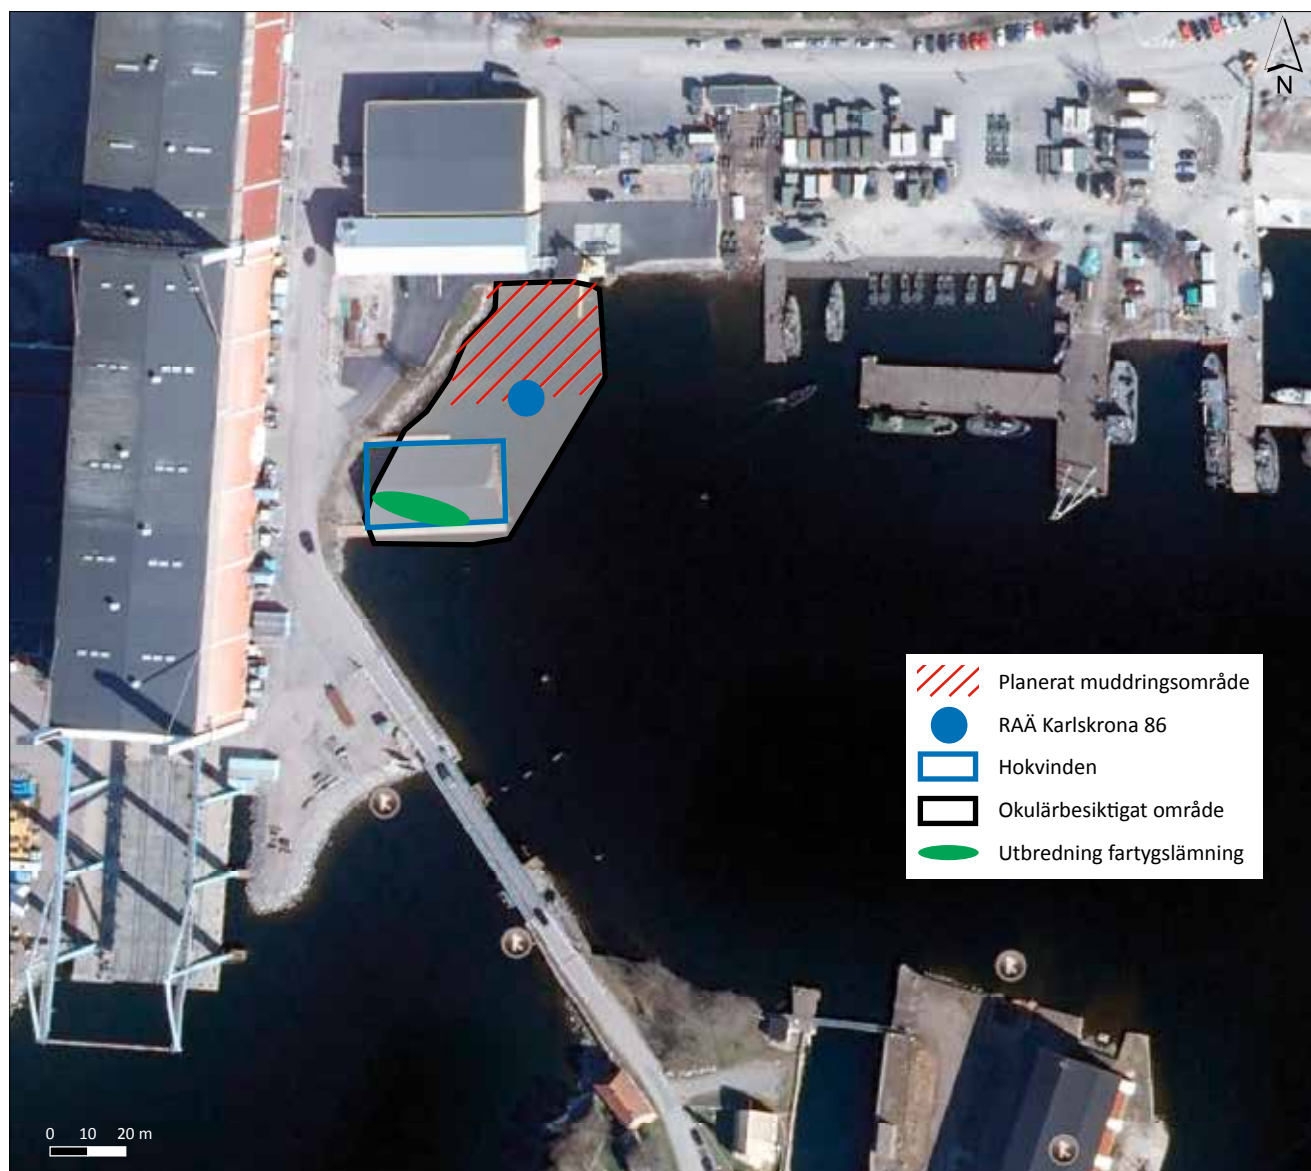
Figur 7. Ortofoto över den nordvästra delen av Örlogshamnen med det okulärbesiktade området samt vrakets läge under Hokvinden markerat. Den blå punkten visar vrakets position enligt FMIS. Källa: FMIS, bearbetad av Jens Lindström/NMG.

Vid den okulära besiktningen som inledde förundersökningen påträffades inga skeppstimmer vare sig ovan eller under botten i det planerade muddringsområdet (figur 7). Däremot påträffades ett område med vrakdelar under den södra halvan av Hokvinden. Nära land på cirka en meters vattendjup, några meter från den stengrund som byggnadens västra kortsida vilar på, stack det upp fyra spanttoppar av furu. Spanten stack upp mellan 0,1 och 0,3 meter och de var kraftigt

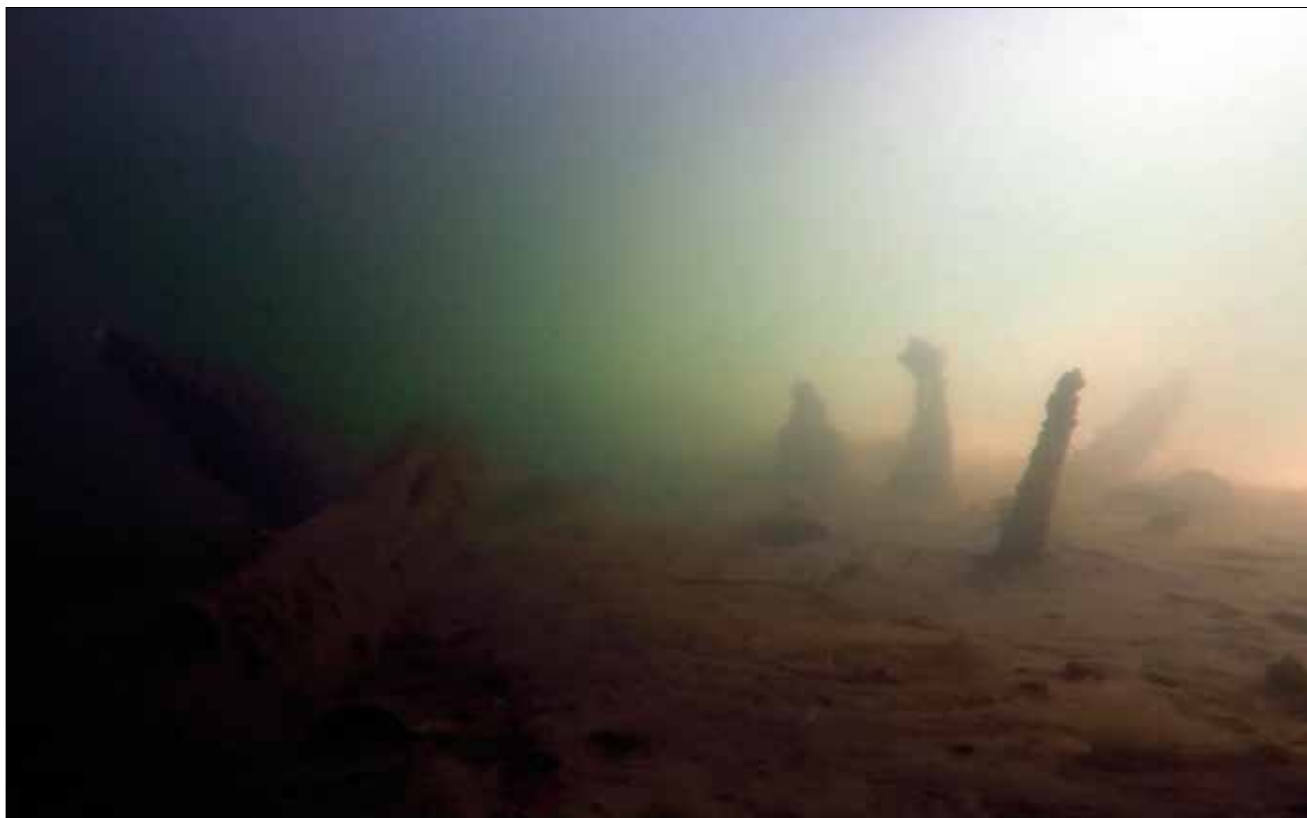
eroderade (figur 8). Spantraden fortsatte i riktning mot byggnadens stengrund och det förefaller som att grunden till Hokvinden är lagd ovanpå vraket. Synligt på botten under Hokvinden stack det upp enstaka bordläggningssplankor av furu samt en kraftigt löst liggande bottenstock som bärgades för provtagning varefter den lades tillbaka på botten. Det visade sig att det var samma bottenstock som bärgades för provtagning 1983 (figur 5) men på grund av fotoförbud fick den inte fotograferas under förundersökningen. Avsaknaden av klinkhak på den bärgade bottenstocken (spantet) tyder på att fartyget varit kravellbyggt.

Figur 8. Bilden är tagen under Hokvinden och till höger i bild syns siluetterna av fyra uppstickande spanttoppar tillhörande vraket. Mycket mer än så är inte synligt av vraket ovan botten. Foto: Jens Lindström/NMG.

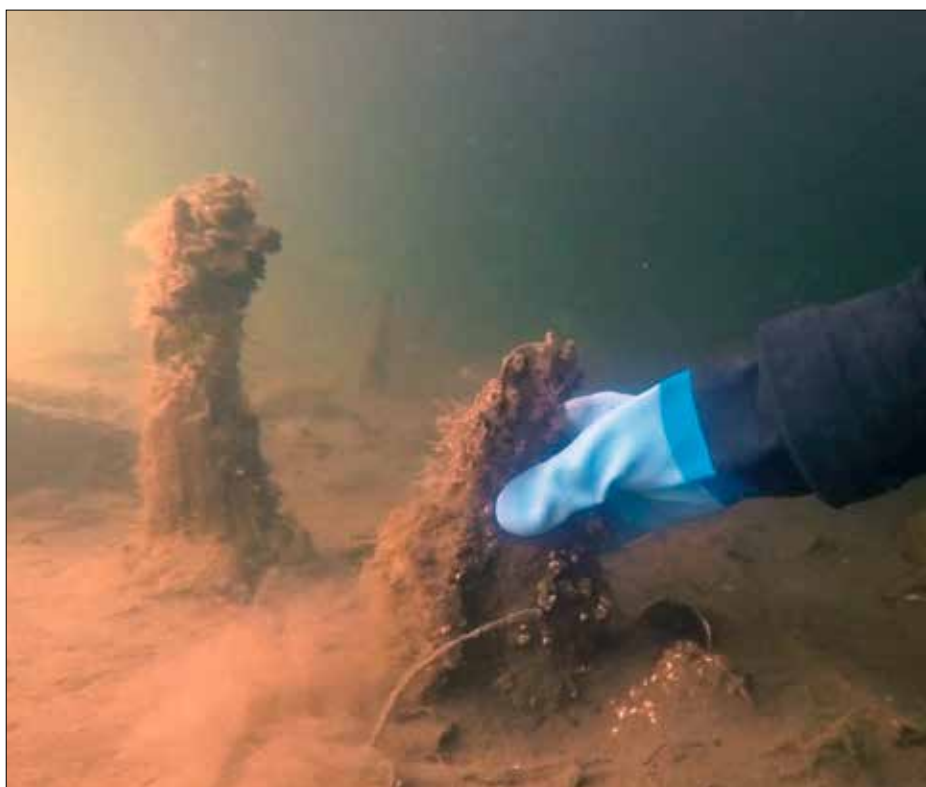
Figur 9. På bilden syns samma spant-toppar som i figur 8 men här är de filmade från andra hållet. Från spantet som handen håller i sågades ett prov för dendrokronologisk analys. Foto: Jens Lindström/NMG.

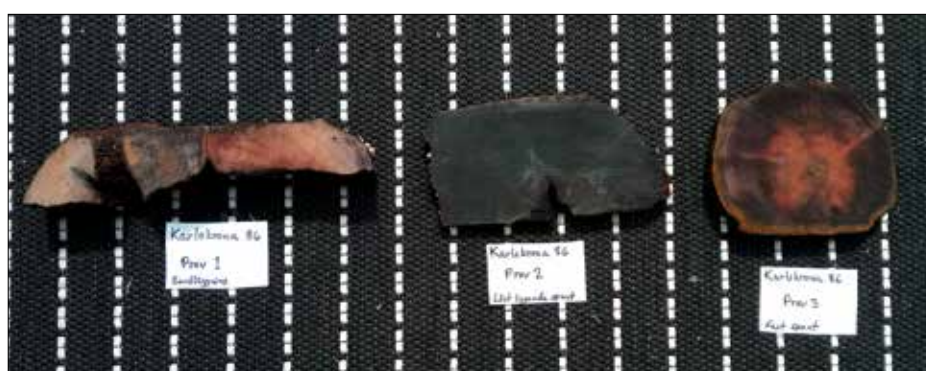
Figur 10. De tre proverna som skickades på dendrokronologisk analys. Foto: Jens Lindström/NMG.

Totalt så insamlades tre prover för dendrokronologisk datering. Det första provet sågades från en bordläggningssplanka som satt fäst vid några av spanten, prov nummer två togs från den löst liggande bottenstocken (figur 5) och det tredje provet sågades från spantet i figur 9 (figur 10). Samtliga prover var av furu vilket talar för att hela fartygsskrovet är byggt av furu.

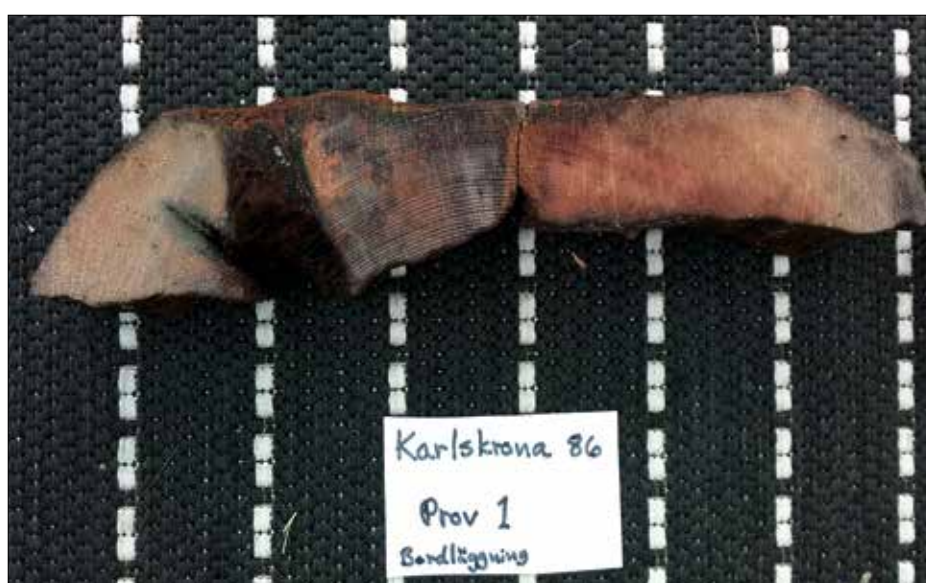
Figur 11. Endast ett av de tre proverna gick att datera och det var denna bordläggningsplanka som hade 140 årsringar. Foto: Jens Lindström/NMG.

Prov 1 (figur 11) som kom från en bordläggningssplanka hade 140 årsringar och provanalysen gav följande resultat (bilaga 2, prov 55767):

Yttersta/youngsta årsringen dateras till 1636. Förutsatt att virket saknar splint så är timret avverkat efter 1697. Om delar eller hela splinten finns kvar i provet är virket avverkat 1637–1720. Proveniensen är Väster-, Norrbottens län, eller finska Lapplands län.
