## BECKOMBERGA - BREDÄNG KABELFÖRLÄGGNING

### MARINARKEOLOGISK UTREDNING ETAPP 1

Pintafilmi Oy  
Eveliina Salo  
Maija Huttunen  
Rapport PF201701

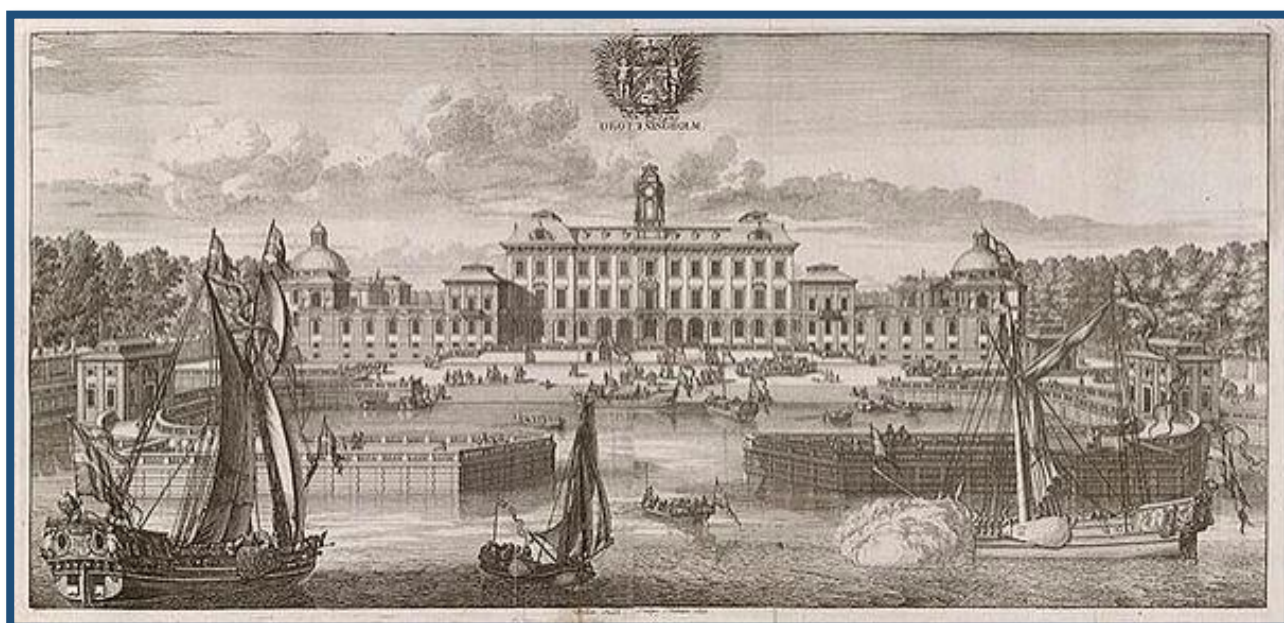
**Bild 1.** Vattenområdet framför Drottningholms slott återgivet på ett kopparstick från 1692. Notera de kraftiga pirarmarna som omsluter hamnområdet. Källa: Wilhelm Swidde: Suecia antiqua et hodierna. Original: Kungliga Biblioteket.

Vattenvägar har i alla tider varit av stor betydelse för transport av människor och gods och vattenområdet nedanför Drottningholms slott utgör inget undantag. På historiska avbildningar av slottsområdet framgår att det nedanför slottet funnits en väl utbyggd hamnanläggning, här återgivet på ett kopparstick från 1692 (bild 1). Inga av dessa hamnanläggningar finns kvar idag men det är troligt att det finns rester av dessa på sjöbotten utanför slottet.

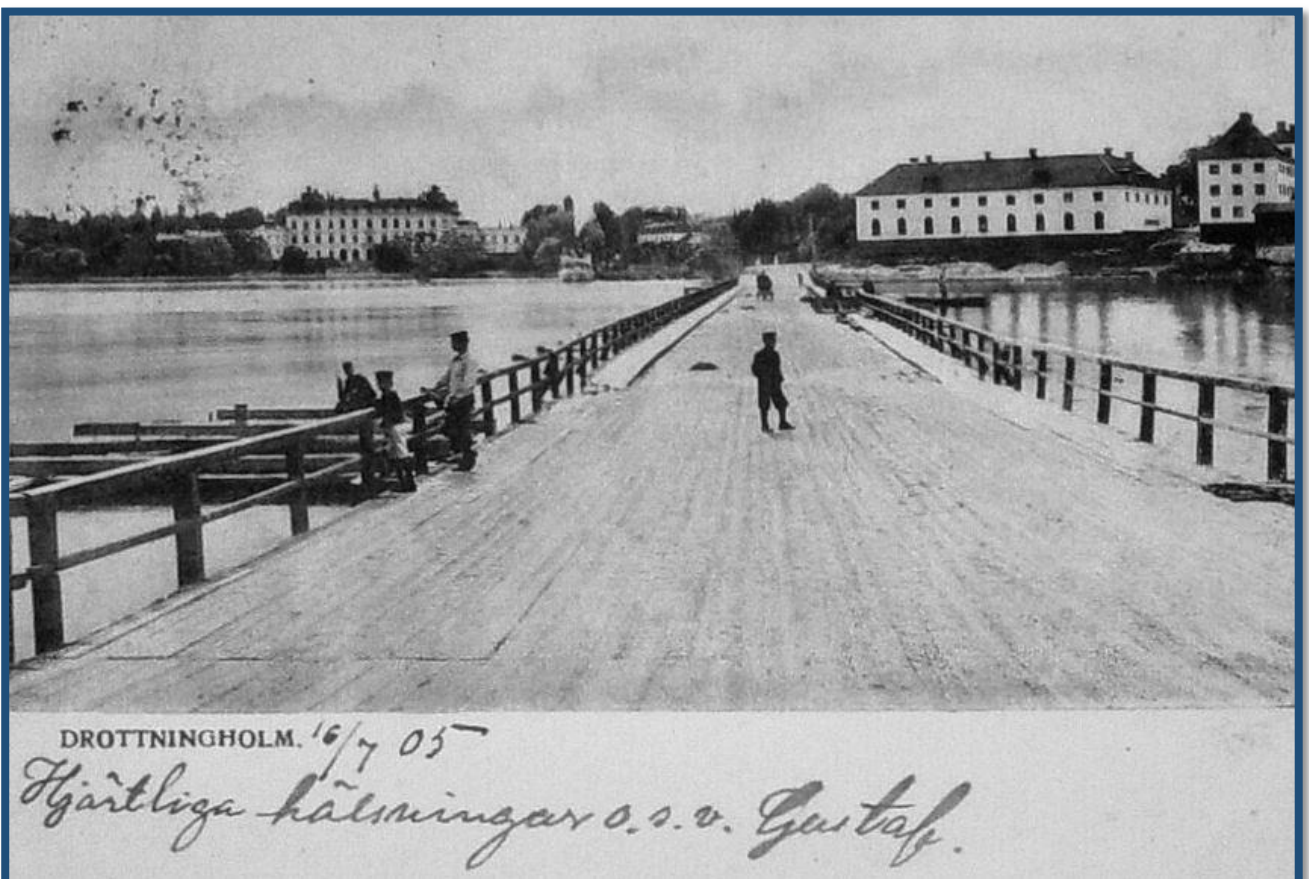
**Bild 3.** På ett vykort från 1905 återges flottbron mellan Kärsön och Drottningholm. Träbron ersattes 1925 av en betongbro. Bildkälla: <https://slaktakademien.com/2015/07/>.

Den första bron mellan Kärsön och Drottningholm lät uppföras av Gustav III år 1787 (bild 2) och i mitten av 1800-talet ersattes denna med en flottbro, d.v.s. en flytande bro, vilket framgår av en karta från 1845 (karta 3). Flottbron ersattes av en betongbro först 1925 och dagens bro uppfördes år 1973.<sup>3</sup>

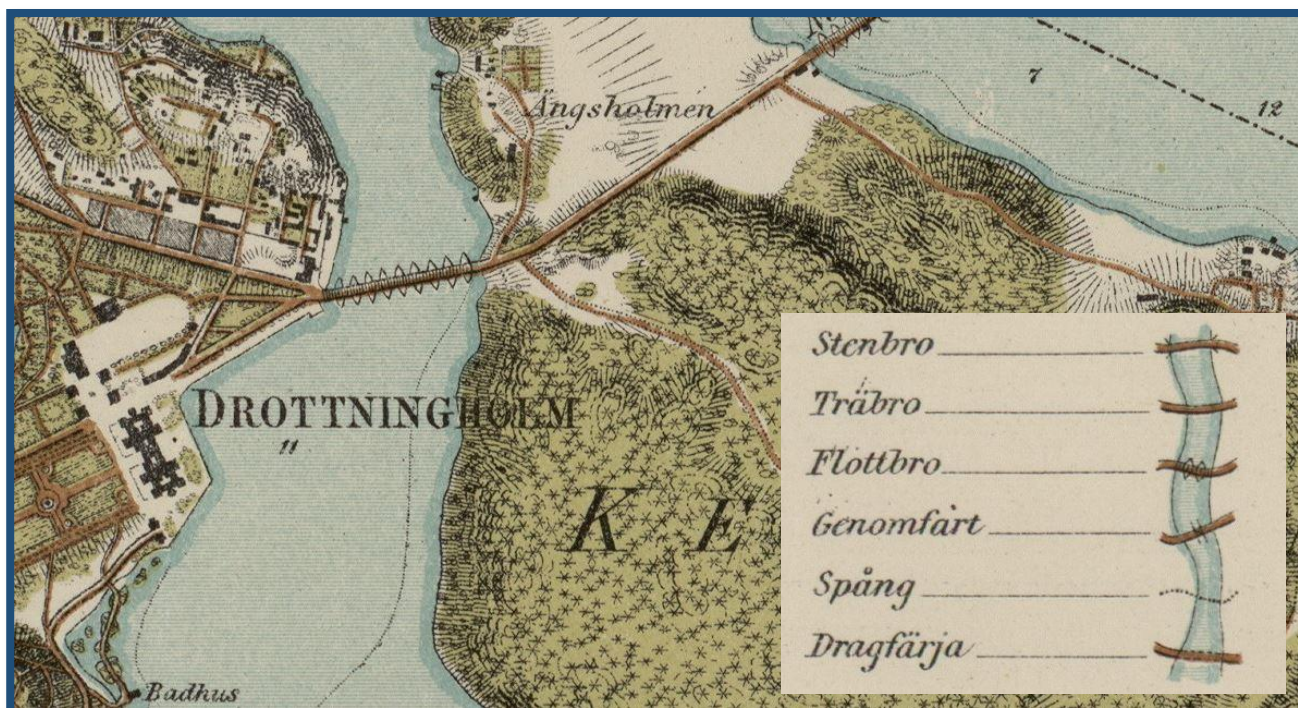
**Karta 3.** Utsnitt ur karta *Trakten omkring Stockholm i IX blad, blad II* från 1845 som visar området runt Drottningholms slott. Bron markeras här som en flottbro. Karta: Stockholm Stadsarkivet.

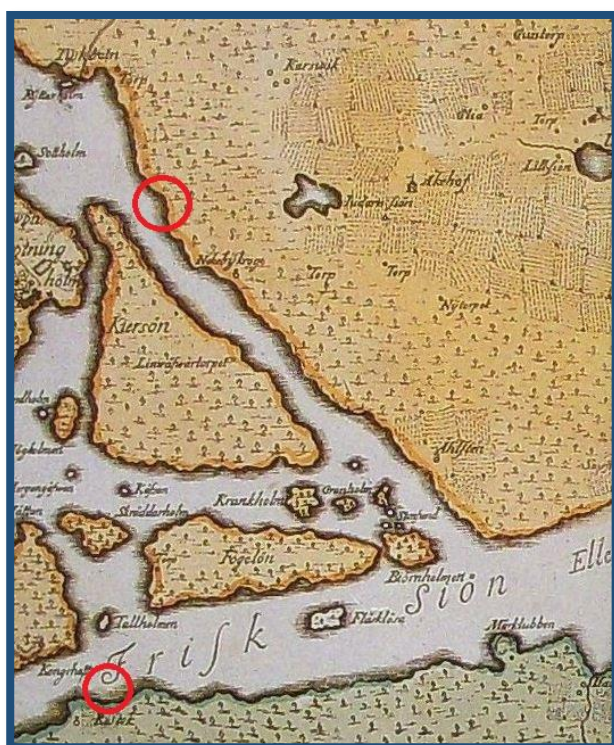
**Karta 4.**

På denna karta från 1750-talet har kabelns planerade landanslutningar vid Sättra och Ängby markeras med röda cirklar. Måttförhållandena i kartan är inte rätt och landanslutningen är markerad mer åt söder än den verkligen är. Karta: Kungliga biblioteket.

Enligt Georg Biurmans, *Charta Öfwer Stockholms Stads Belägenhet* (cirka 1750) syns ingen bebyggelse i eller i närheten av Ängby eller Sättra, där kabelns landanslutningar planeras (Karta 4). Även om kartans exakthet och detaljrikedom kan ifrågasättas framgår det tydligt att de båda områdena var glesbefolkade under denna tid. Bron mellan Kärson uppfördes cirka 40 år efter kartans upprättande.

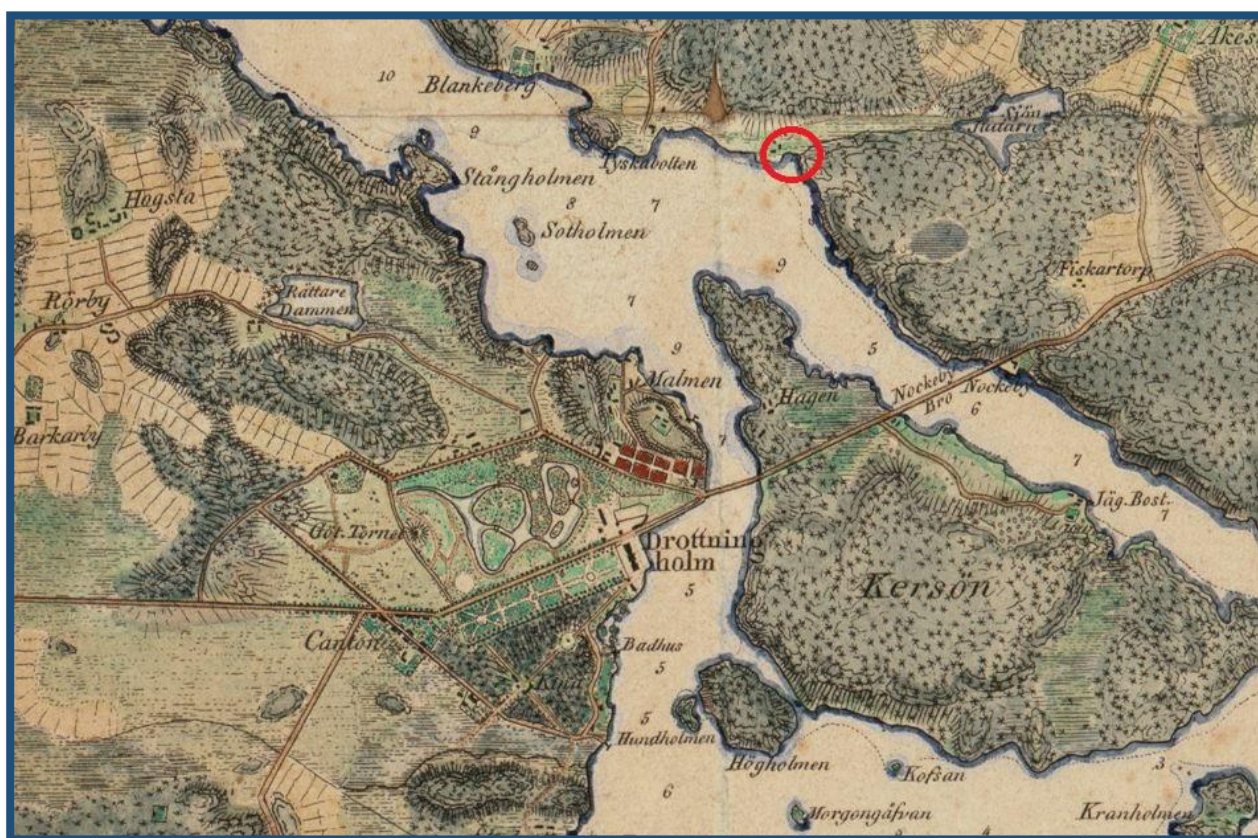
**Karta 5.** Ett utsnitt från en stockholmskarta från 1817. Kabelns planerade landanslutning vid Ängby markeras med en röd cirkel. Karta: Karta öfver Belägenheten omkring Stockholm utgifven af W.M. Carpelan 1817. Stockholm stadsarkivet.

Området kring Ängby är idag kanske mest känt för sina funkisvillor som uppfördes på 1930-talet.<sup>4</sup> I närheten ligger Åkeshofs slott vars historia går tillbaka till 1400-talet.<sup>5</sup> På en karta från 1817 syns en lite bäck som har sin upprinnelse i sjön Judarn och som mynnar ut i området för den planerade ledningsdragningen. Bäckens finns inte kvar idag men på kartan syns flera byggnader norr om bäckmynningen vilket betyder att området varit bebott i alla fall sedan 1800-talets början (karta 5).

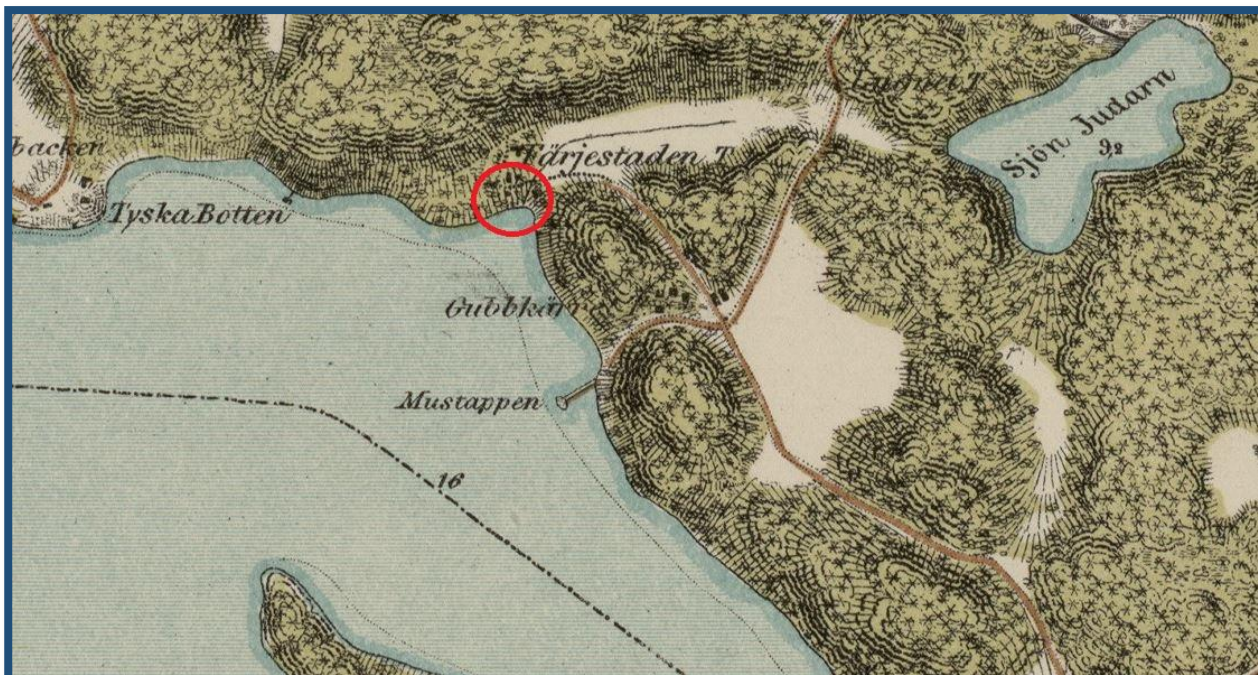
**Karta 6.** Ett utsnitt från 1845 års karta som visar området för kabelns landanslutning på Brommasidan med en röd cirkel. Karta: Trakten omkring Stockholm i IX blad, blad II. Stockholm stadsarkivet.

Innan broarna vid Nockeby och Drottningholm uppfördes i slutet av 1700-talet gjordes transporter till och från öarna med hjälp av färjor. Vägen från Stockholm gick genom Solna socken till Tyska botten på brommalandet. Namnet "Färjestaden" på 1845 års karta visar på ett ungefär varifrån färjetransporterna till Lovön har utgått (karta 6).

Det har under kart- och arkivstudien inte gått att exakt bestämma platsen för färjeläget på brommasidan. På kartan från 1845 går det att urskilja bryggor vid Tyska botten och Mustappen men inga bryggor verkar finnas vid namnet Färjestaden där den planerade ledningen kommer att ansluta Brommalandet. Namnet Färjestadvägen i Södra Ängby vittnar än idag om den gamla färjeförbindelsen.<sup>6</sup>

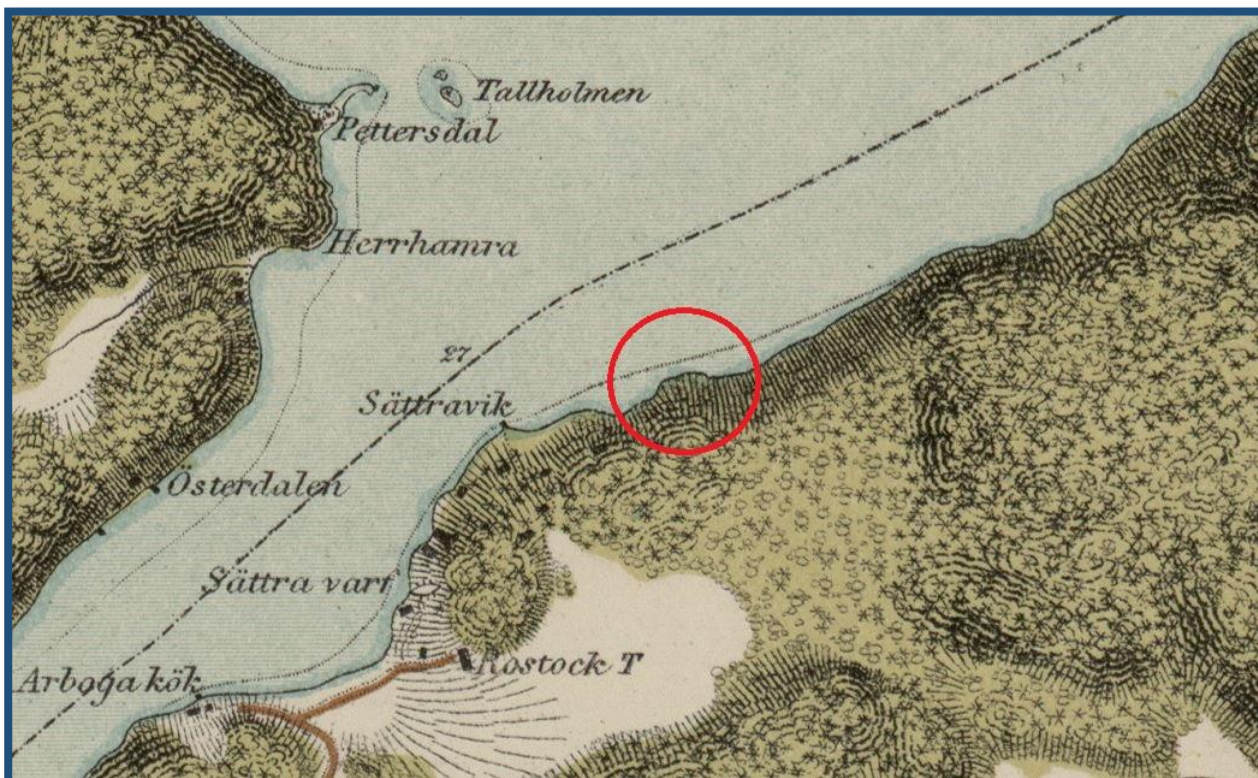
**Karta 8.** Området för kabelns landanslutning (röd cirkel) vid Sätra år 1845. Av kartan framgår att området varit obebyggt. Karta: Trakten omkring Stockholm i IX blad, blad II. Stockholm stadsarkivet.

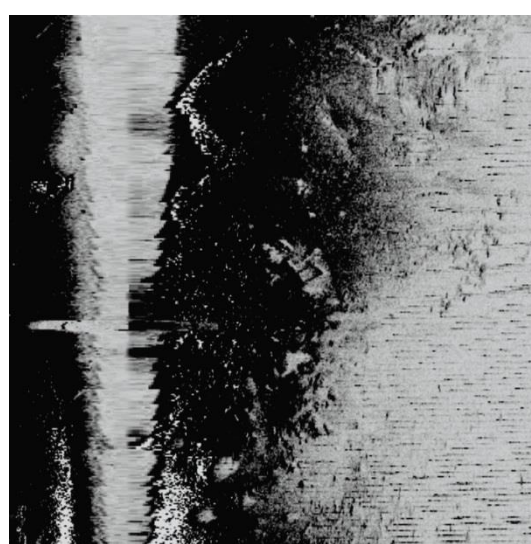
**Indikation 14.**

| Namn | Add. Name | Klassifikation | Beskrivning | Storlek (m) | SWEREF99 Y | SWEREF99 X | WGS84 Lat/N | WGS84 Lon/E | Uppsakattad ålder |
|---|---|---|---|---|---|---|---|---|---|
| <b>Indikation 14</b> | Contact0145 | Okänt objekt | Låda? | 2,3 x 1,5 | 6578732 | 144023 | 59°19.422' | 17°53.701' | Modern? |
