## **Rapport gällande side scan sonarkartering av bottenområde utanför Lövsta gamla deponiområde, Hässelby, Stockholms kommun och län**

### **Sammanfattning**

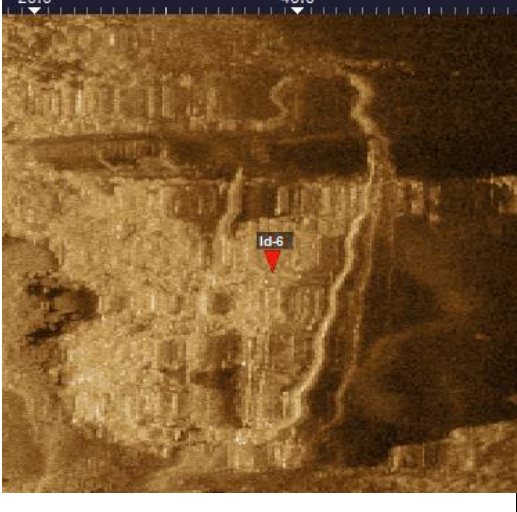
även på grundare vatten. Ett av de största vraken (Id 6) påträffades mycket nära land på 10 meters djup. Mycket talar för att majoriteten av fartyglämningarna utgör uttjänta pråmar som medvetet har sänkts på platsen. Man bör dock vara försiktig med att uttala sig allt för bestämt om vilken typ av fartyglämningar det handlar om enbart baserat på en sonarbild. För att verkligen fastställa vad det rör sig om för lämningar bör de okulärbesiktas antingen genom dykning eller genom besiktning med ROV (fjärrstyrd undervattensrobot).

| <p>20.0 40.0</p> <p>Id-6</p> | <p>Tydlig fartygslämning, relativt skrovhel. Vilar på botten nära land på ca 5-10 meters vattendjup.</p> <p>Mäter ca 30 x 7 meter</p> <p>Troligen en sänkt pråm.</p> |
