# SJÖFÖRLÄGGNING AV VA-LEDNING MELLAN FJÄLLBACKA OCH KÄMPERSVIK

Marinarkeologisk utredning i Tanums kommun, Västra Götalands län

Sjöförläggning av VA-ledning mellan Fjällbacka och Kämpersvik  
Marinarkeologisk utredning i Tanums kommun, Västra Götalands län  
Arkeologisk utredning  
Tanums & Kville socknar  
Tanums kommun  
Västra Götalands län  
Nordic Maritime Group rapport 2018:38  
Jens Lindström & Lotta Mejsholm

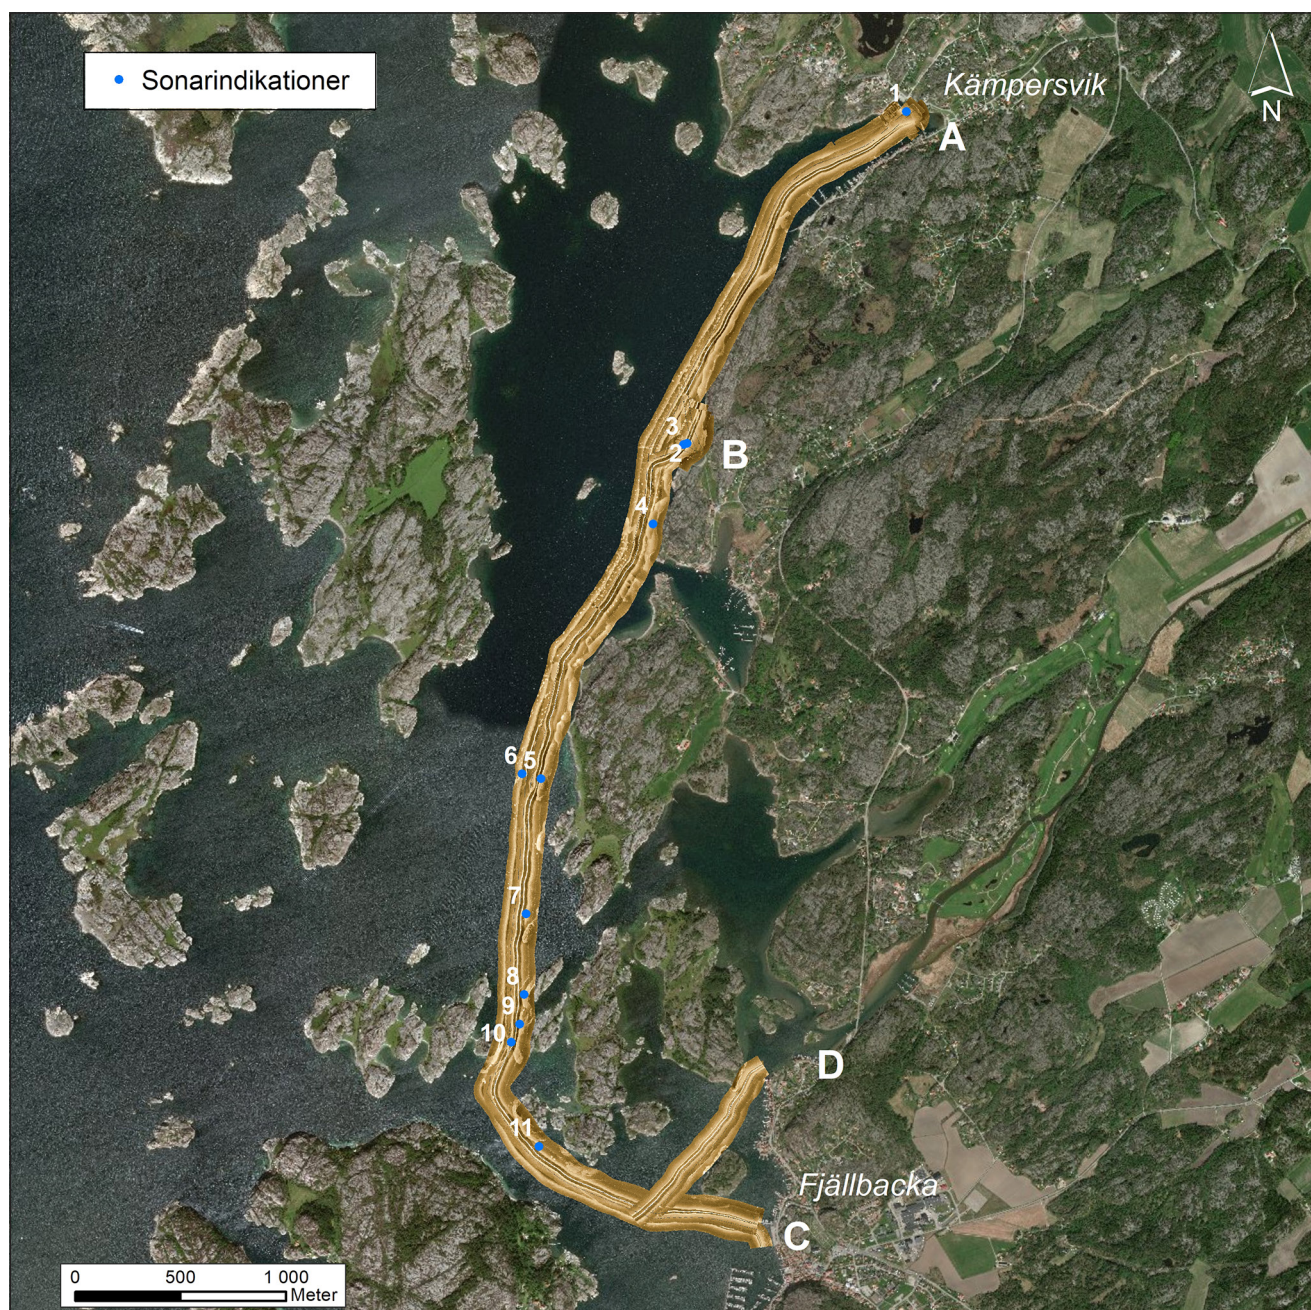
Den planerade VA-ledningens längd uppgår till cirka åtta kilometer och bredden på den side scan sonarkarterade korridoren uppgick till cirka 130 meter vilket ger utredningsområdet en totalyta på strax över en kvadratkilometer. Större delen av utredningsområdet skannades med 100 meters sökbredd, det vill säga att sonaren skannade botten 50 meter ut på var sida om båtens midskeppslinje. Elva objekt av möjligt kulturhistoriskt- eller arkeologiskt intresse lokaliserades utmed den planerade ledningskorridoren och dessa presenteras nedan i figur 4 (se även bilaga 1 & 2).

Figur 4. Satellitbild med montage av sonarmosaik som visar det sonarkarterade området mellan Fjällbacka och Kämpersvik samt de elva sonarindikationerna som påträffades vid karteringen. Karta: ESRI, bearbetad av Jens Lindström/NMG.

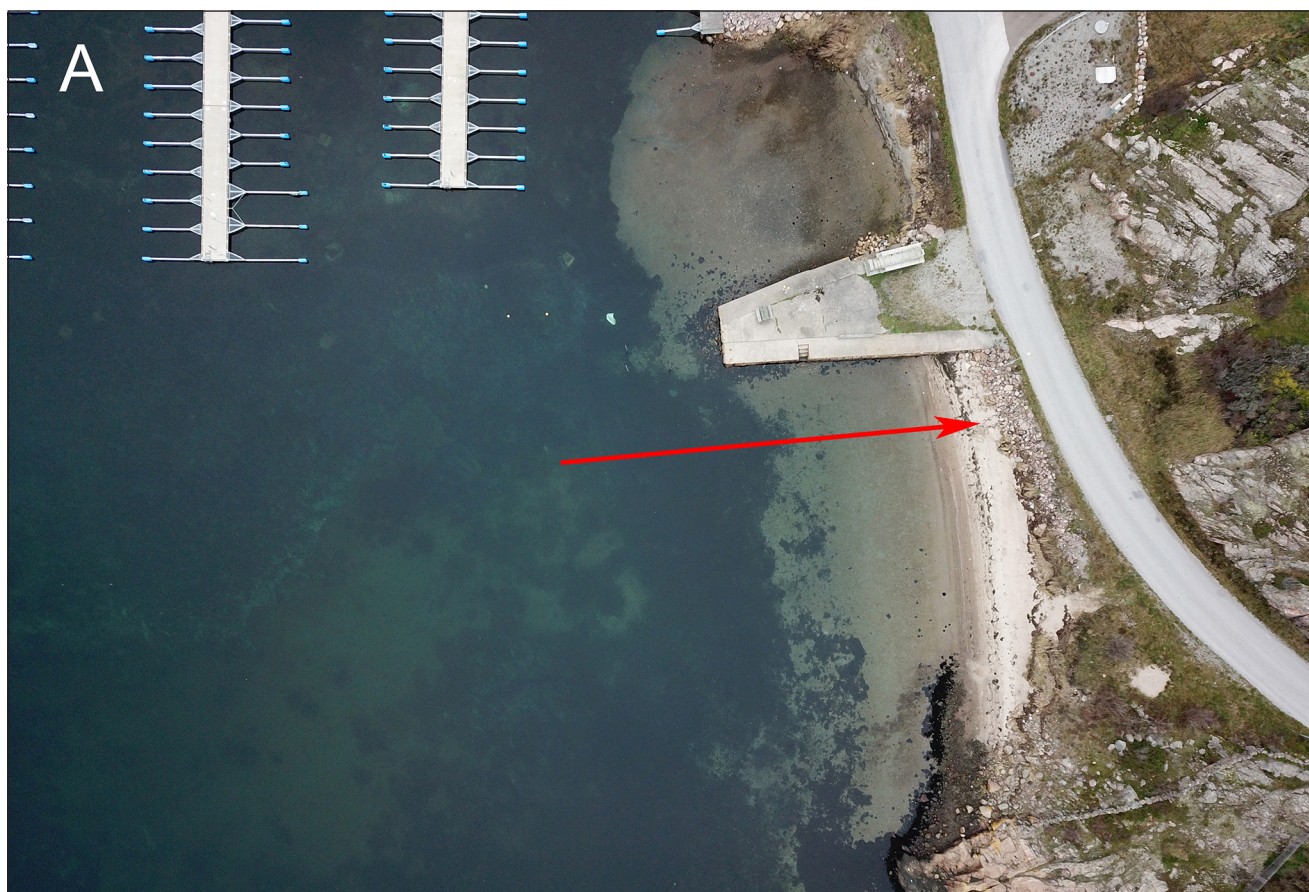
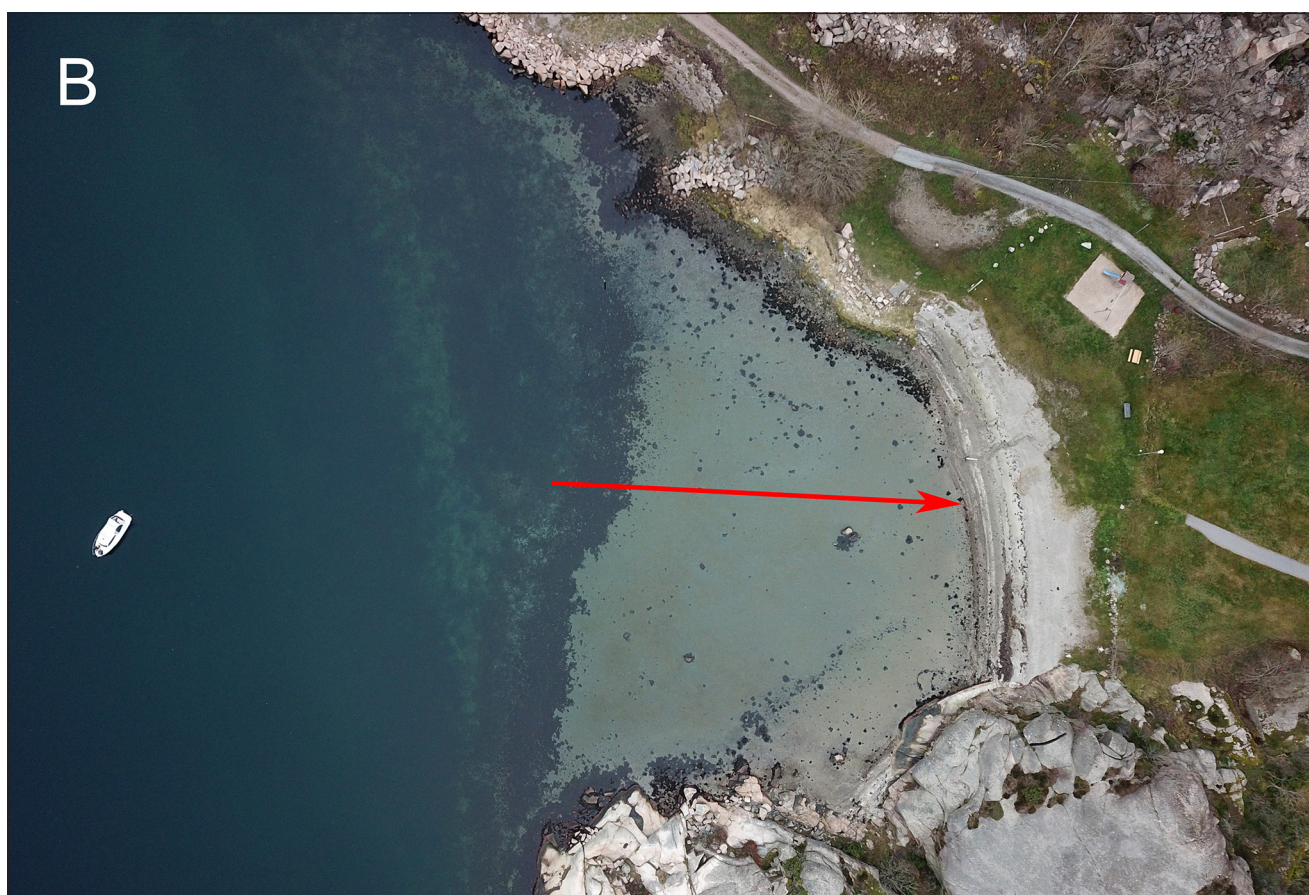
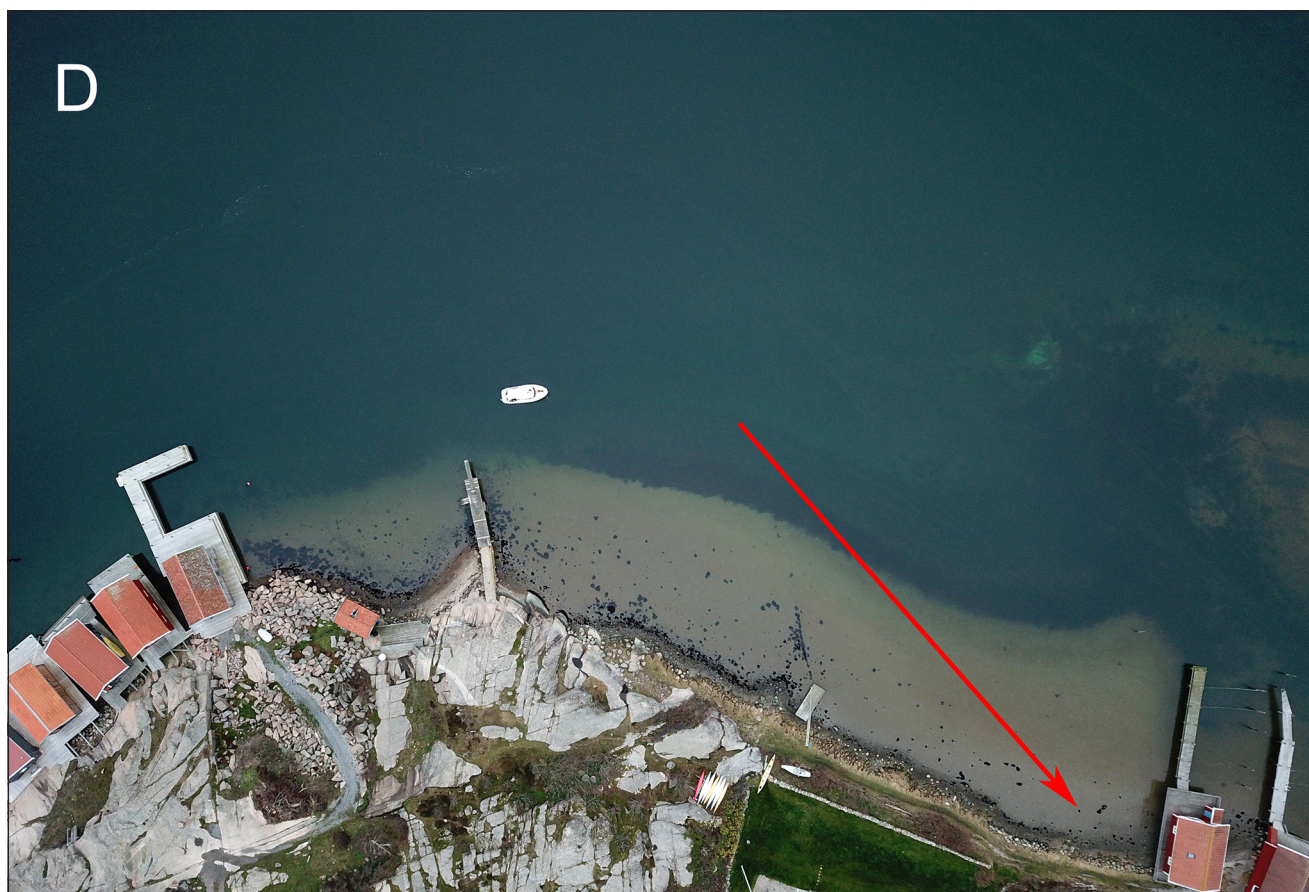
Flygfotografering har visat sig vara en effektiv metod för att inventera grunda vikar där side scan sonaren inte kommer åt, framförallt där gott siktdjup råder. Den medeltida fartygslämningen, RAÅ Kville 1417 som omnämns ovan, lokaliserades i nordöstra delen av Jorefjorden år 2008 genom flygfotografering. Tre av den aktuella ledningens fyra landanslutningar kommer att göras i grunda vikar och dessa flygfotograferades med drönare. Vid landanslutningen vid Fjällbacka visade sig vattendjupet vara något för stort och botten syntes inte från luften. Nedan presenteras flygbilder på de tre landanslutningarna, A, B och D (se figur 6). De röda pilarna visar var ledningen planeras att ansluta land.

Vid dykbesiktningarna utanför ledningens landanslutningar påträffades inga objekt av antikvariskt intresse.

Figur 6. (till vänster och ovan) Flygfotograferingen av de tre grunda vikarna A, B och D resulterade inte i att några äldre lämningar lokaliserades. Den skarpsynte kan med lite god vilja urskilja konturerna av ett litet båtvrak i Kämpersvik på flygbild A, cirka en centimeter till vänster om änden på den röda pilen. Foto: Jens Lindström/NMG.

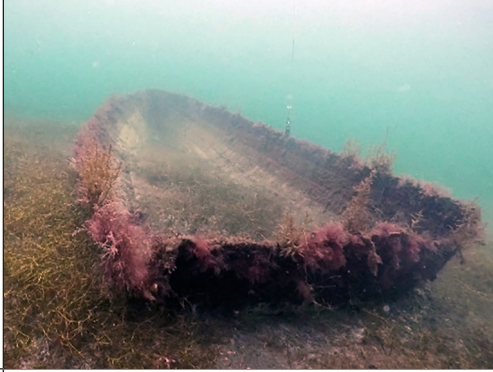
| Id 1 | Beskrivning | Foto |

Ett mindre båtvrak påträffades utanför ledningens planerade landanslutning vid Kämpersvik (Id1, figur 4 och tabell 1 och 2). Vraket var 4,5 meter långt och bestod av ett tunt glasfiberskrov med bevarade kopparspikar. Vid dykbesiktningen kunde det konstateras att skrovet ursprungligen varit byggt i trä på klink varefter utsidan på skrovet försetts med ett tunt lager av glasfiberplast. Efter skeppsmaskens framfart har allt trä försvunnit och kvarlämnat ett tunt glasfiberskrov och kopparspikar. Båten antas ha hamnat på botten under den senare halvan av 1900-talet.

| Id 1 | Beskrivning | Foto |
|---|---|---|
| | Båtvrak, 4,5 m långt | |

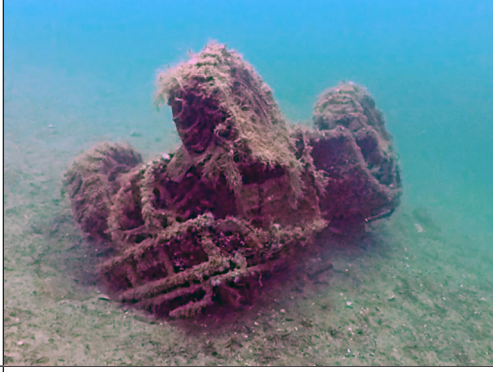
| Id 1 | Beskrivning | Foto |
|---|---|---|
| Id 2 & 3 | Beskrivning | Foto |

Ytterligare ett fordonsvrak (Id2, figur 6) påträffades omkring två kilometer söder om Kämpersvik ett tiotal meter från land. Vid dykbesiktning visade sig indikationen vara en 4-hjulig motorcykel som låg upp och ner på botten. NMG gör bedömningen att den inte legat mer än cirka 10 år på botten.

| Id 1 | Beskrivning | Foto |
|---|---|---|
| | Id 2: 4-hjulig motorcykel<br>Id 3: Sten (ej foto) | |

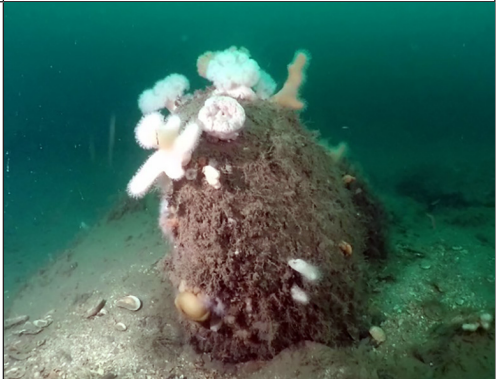
| Id 5 | Beskrivning | Foto |
|---|---|---|
| Id 6 | Beskrivning | Foto |

| Id 5 | Beskrivning | Foto |
|---|---|---|
| | Två större stenar | |

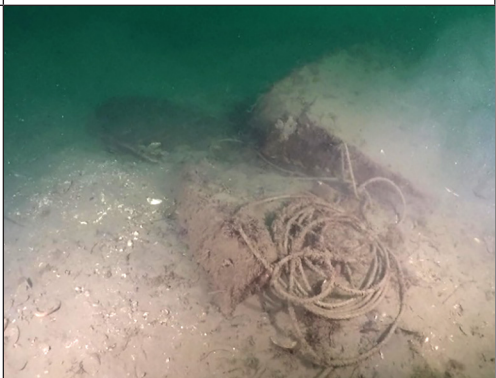
| Id 5 | Beskrivning | Foto |
|---|---|---|
| Id 8 | Beskrivning | Foto |

Id 8 visade sig vara en kollapsad hummertina med en ihopkvajlad nylonlina.

| Id 5 | Beskrivning | Foto |
|---|---|---|
| | Kollapsad hummertina med kvajlat nylonrep | |
