# RÅVATTENLEDNING VÄNERSBORGSVIKEN

Marinarkeologisk utredning, steg 1 och 2, 2020  
Vänersnäs och Västra Tunhem socken  
Vänersborgs kommun  
Västra Götalands län

Råvattenledning Vänersborgsviken  
Marinarkeologisk utredning, steg 1 och 2, 2020  
Vänersnäs och Västra Tunhem socken  
Vänersborgs kommun  
Västra Götalands län  
Nordic Maritime Group rapport 2020:62  
Jens Lindström

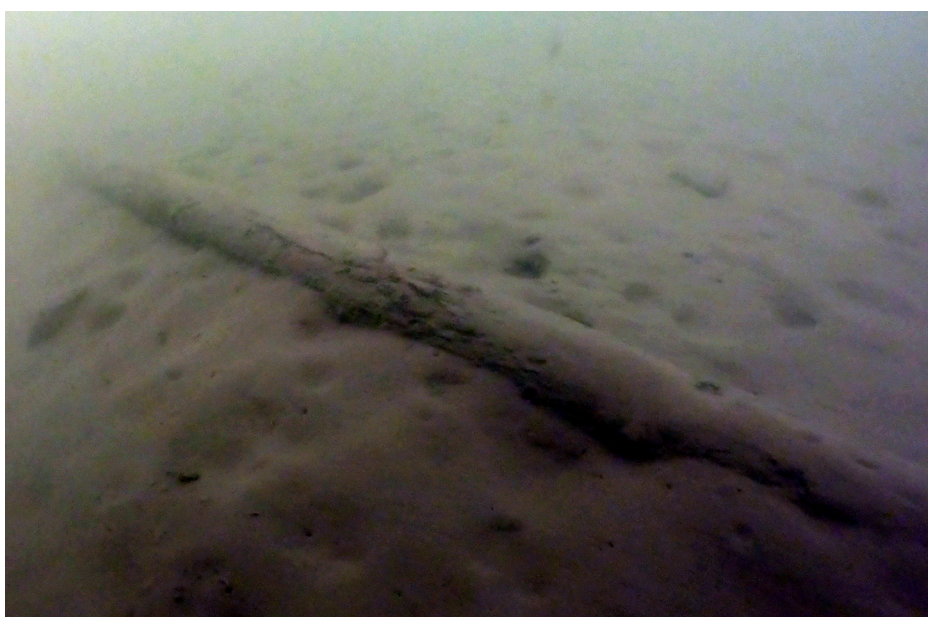
Figur 4. Sonarindikation Id 2 utgjordes av ett liggande rundtimmer. Foto: Jens Lindström/NMG.

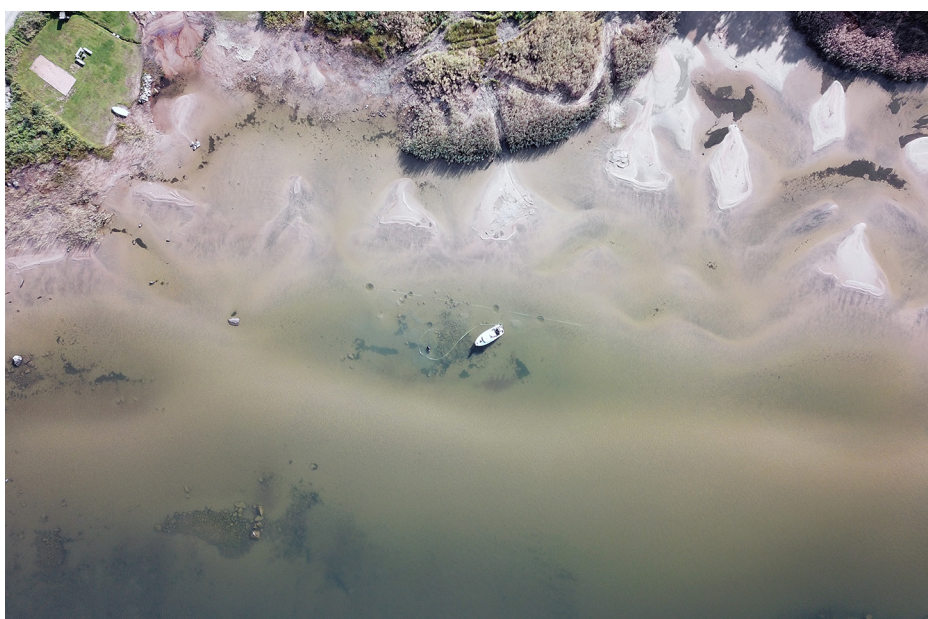
Figur 5. Drönbild som visar utredningsområdet utanför ledningens planerade landanslutning vid Nordkroken. I mitten av bilden syns NMG:s dykbåt. Foto: Jens Lindström/NMG.

Flygfotografering med drönare är en effektiv metod för att lokalisera lämningar på botten i framförallt grunda vattenområden. Då siktdjupet i Vänern inte var mer än 1,5 meter under fältarbetet var det endast de strandnära och grunda vattenområdena utanför Nordkroken som gick att kartera med drönare. Flera områden med stenar gick att lokalisera från luften men inga lämningar av antikvariskt intresse noterades inom utredningsområdet.

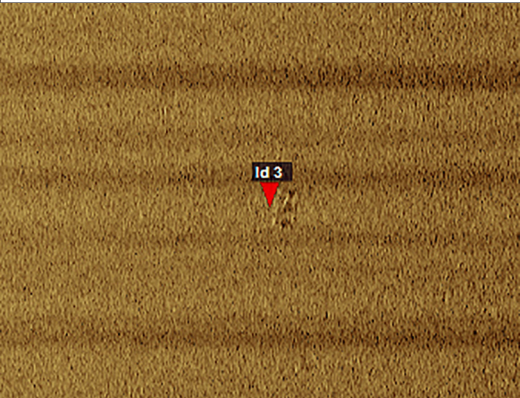
| Namn | Position | Beskrivning |
|---|---|---|
| | N 6477365<br>E 350785 | <p>Rektangulärt objekt (cirka 3,5x1,5 meter) på en annars plan botten. Skulle kunna vara liten fartygslämning eller kanske släde som gått igenom isen.</p> <p>Beskrivning efter dykbesiktning: Indikationen utgjordes av en naturformation bestående av en stenansamling.</p> <p>Vattendjup: 7 meter.</p> |

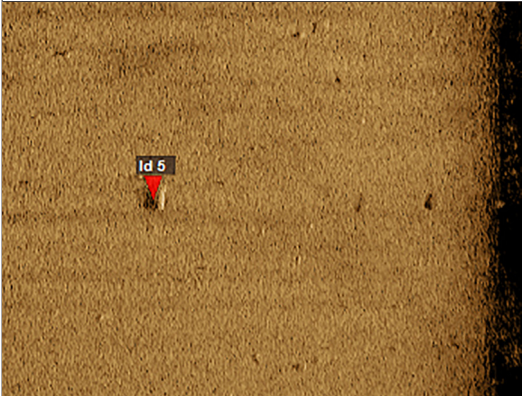
| | N 6476389<br>E 349848 | Distinkt objekt (cirka 2,5x1,0 meter). Troligtvis stenblock.<br><br>Ligger inom utredningsområdet. |

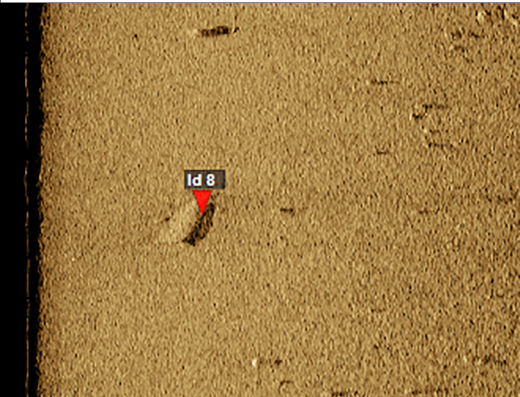
| <p><b>Id 8</b></p> | <p>N 6474938<br/>E 348757</p> | <p>Distinkt båtformat objekt (cirka 5,5x1,5 meter). Möjligen mindre fartygslämning eller stort stenblock.</p> <p>Ligger strax väster om utredningsområdet.</p> |

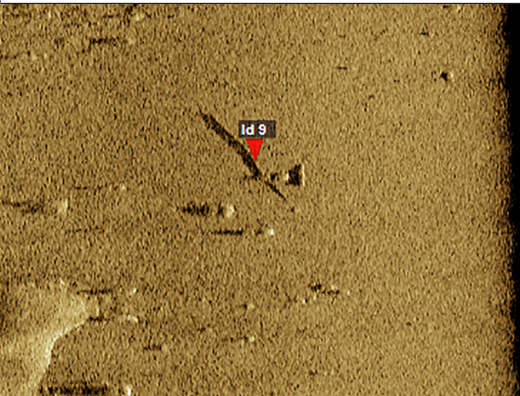
| <p><b>Id 9</b></p> | <p>N 6474969<br/>E 348755</p> | <p>Ett cirka 12 meter långsmalt objekt. Möjligtvis trädstam eller vrakdel.</p> <p>Ligger väster om utredningsområdet.</p> |

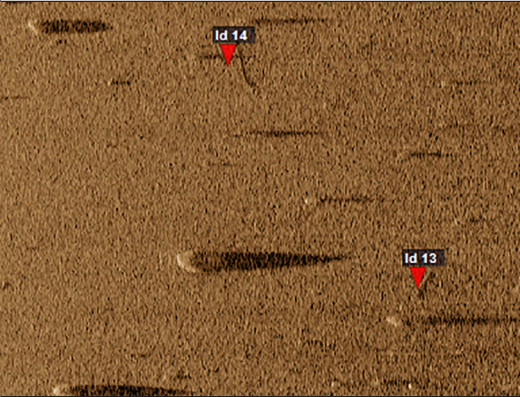
| | <p>Id 13<br/>N 6474811<br/>E 348653</p> | <p>Id 13<br/>Långsmalt objekt (cirka 2,0x0,5 meter) Timmer eller vrakdel.</p> |
| | <p>Id 14<br/>N 6474793<br/>E 348652</p> | <p>Id 14<br/>Ett linjärt objekt (4,5x0,5 meter). Flera linjära objekt finns i området. De linjära objekten kan höra till samma kontext. Möjligen sjunktimmer eller vrakdelar.</p> <p>Både Id 13 och 14 ligger inom utredningsområdet.</p> |

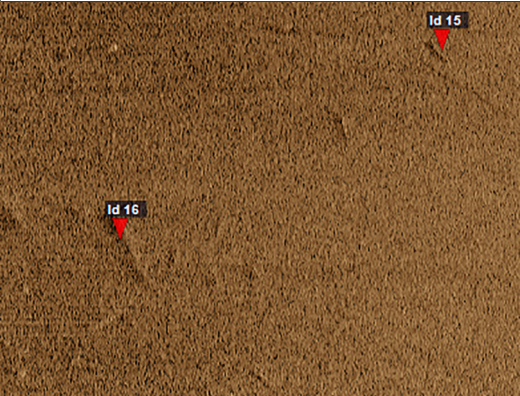
| | <p>Id 15<br/>N 6474789<br/>E 348635</p> | <p>Id 15<br/>Två långsmala objekt, 2,4–4,0 meter långa. Kan vara sjunktimmer eller vrakdelar.</p> |
| | <p>Id 16<br/>N 6474778<br/>E 348616</p> | <p>Id 16<br/>Diffust långsmalt objekt (cirka 7x0,5) Flera linjära objekt finns i området. Kan vara sjunktimmer eller vrakdelar.</p> |

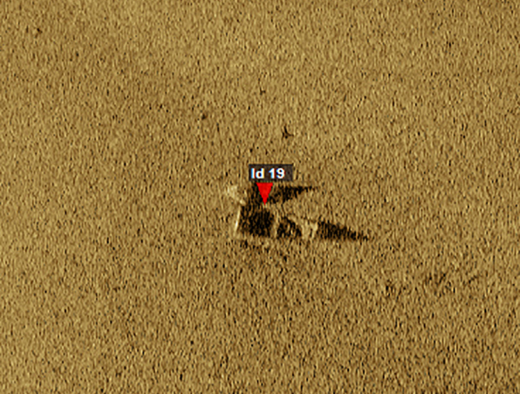
| Id 19 | | |
|---|---|---|
| | N 6474757<br>E 348626 | <p>Distinkt rektangulärt objekt. Högst sannolikt en liten recent fartygslämning (cirka 3,5x1,5 meter) med akterspegel. Skulle kunna vara en optimistjolle eller liknande.</p> <p>Ligger inom utredningsområdet.</p> |

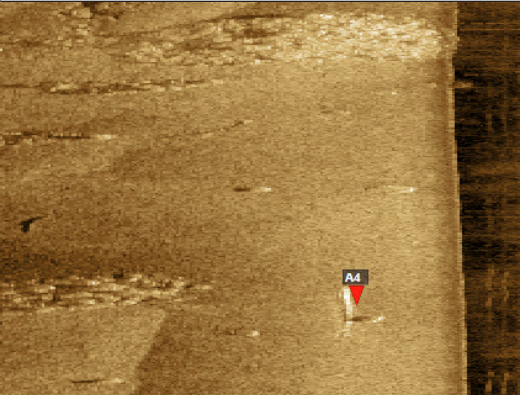
| Namn | Position | Beskrivning |
|---|---|---|
| | N 6474860<br>E 348880 | <p>Objektet ser ut som två distinkta avlånga objekt.</p> <p>Beskrivning efter dykbesiktning: Indikationen utgjordes av en större uppstickande trädgren samt en liggande 2 m lång trästock.</p> <p>Vattendjup: 2,5 meter.</p> |
