## **Rapport avseende besiktning av fyndplats för båtdelar vid Gårdskär, Älvkarleby kommun i Uppsala län**

Länsstyrelsens beteckning: 431-4312-17

Typ av undersökning: Arkeologisk besiktning

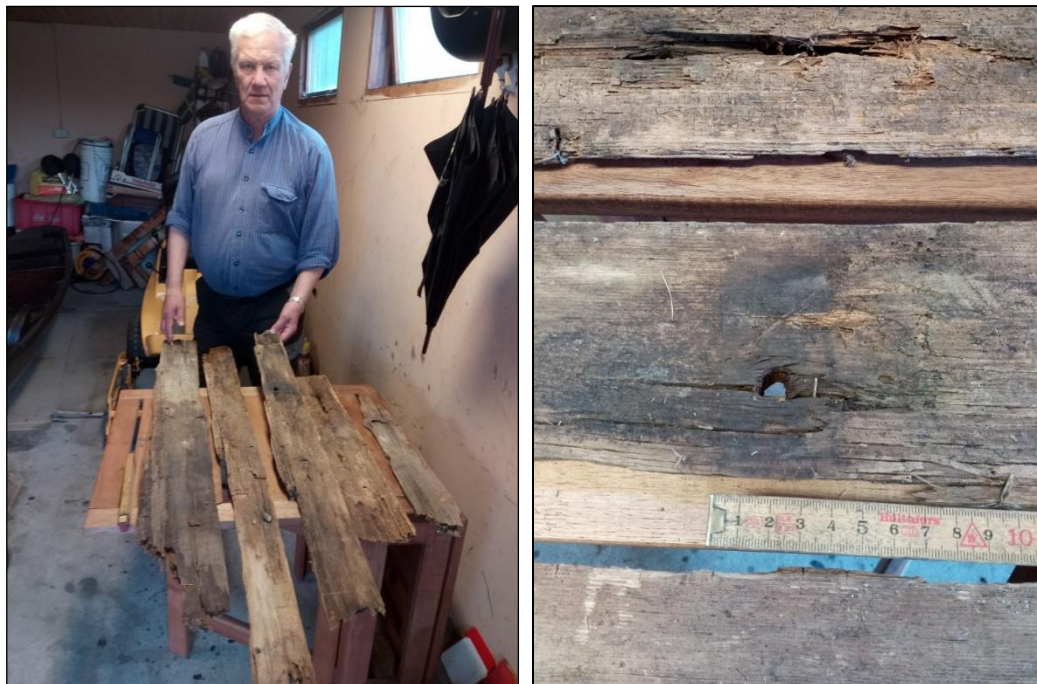
Fig 1, t v. Upphittaren Nils-Olof Engberg poserar vid de tillvaratagna träplankorna. Foto: Jens Lindström/NMG Th. På en av bordläggningsplankorna syns avtrycket efter ett cirka 4 centimeter brett spant. Foto: Jens Lindström/NMG

Det kunde snabbt konstateras att det rörde sig om bordläggningsplankor från en lite mindre båt som uppskattningsvis varit mellan 5-8 meter lång. På en av plankorna fanns ett avtryck efter ett fyra centimeter brett spant och ett genomgående hål för en tränagel.

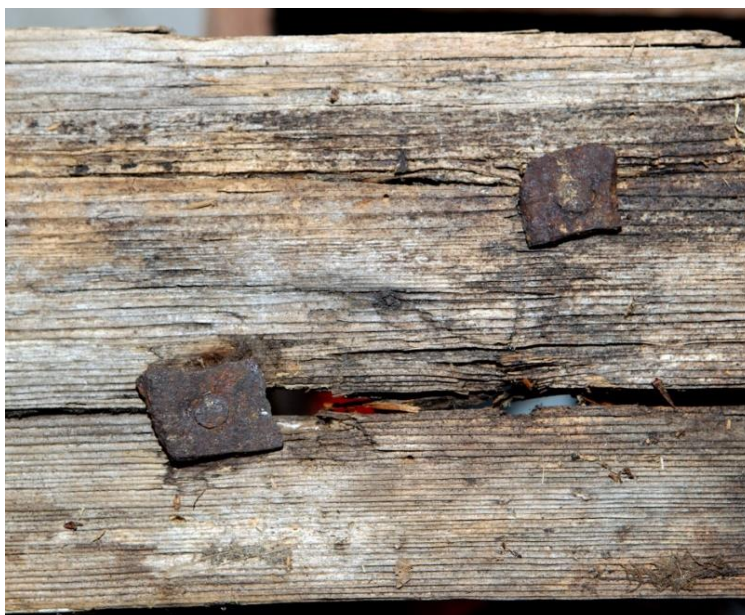
Fig.2. På bilden syns två rombiska nitbrickor som fortfarande sitter fast i bordläggningsplankan. Foto: Nils Olof Engberg

Totalt så hade fem plankdelar tagits till vara av upphittaren som sedan förvarat dem inne i ett garage. Inga försök till konservering har gjorts. Samtliga plankor var avbrutna och skadade vilket har sin förklaring i att de grävts fram med grävmaskin under dikesgrävningen. Flera av plankorna, som misstänktes vara av gran, hade flera genomgående hål och i två av plankorna satt det fortfarande kvar järnnitar med rombiska nitbrickor, vilket är karaktäristiskt för båtar från yngre järnåldern.

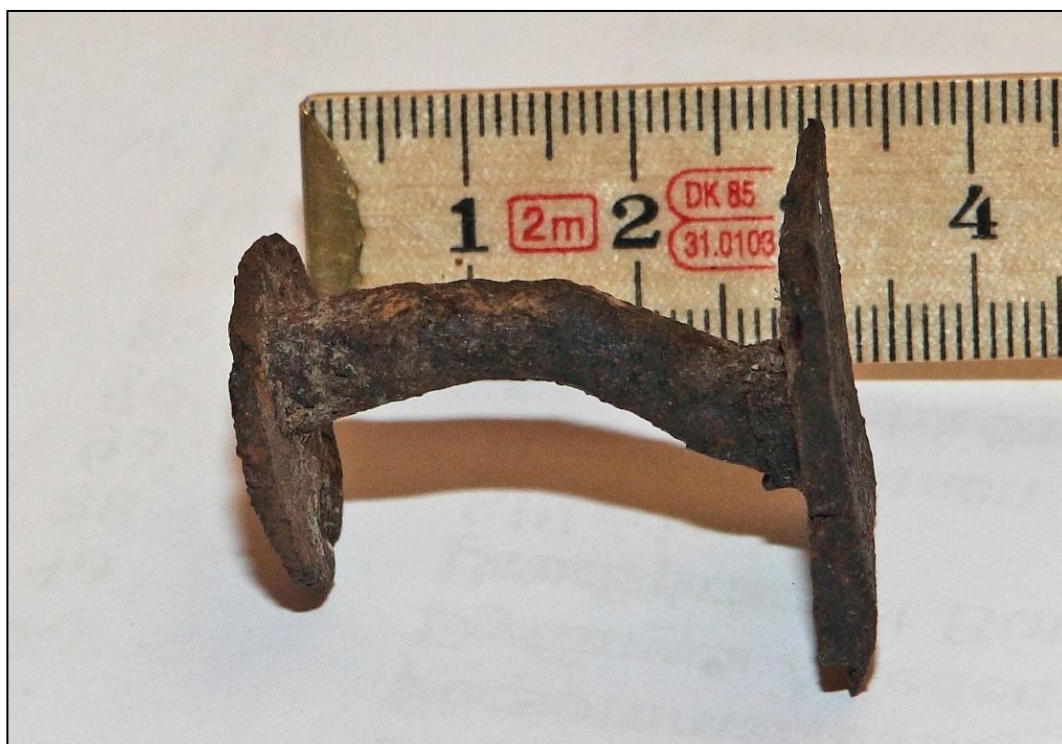
*Fig. 3. På bilden syns den undre av båtnitarna från bordläggningsplankan i fig. 2 som lossnat från sitt ursprungliga läge i plankan. Foto: Nils Olof Engberg.*

En av båtnitarna hade lossnat från plankan som den en gång suttit i och den kunde undersökas lite noggrannare. Spikhuvudet var runt och cirka 1 millimeter tjockt och spikskäftets diameter varierade mellan 5-7 millimeter. Måttet mellan spikhuvudets baksida och nitbrickan uppgick till 29-30 millimeter vilket innebär att den använts för att sammanfoga två bordläggningsplankor som varit omkring 15 millimeter tjocka.

Storleken på nitarna som använts vid båtbygge under yngre järnåldern har inte bara varierat mellan olika typer av båtar utan även inom samma båt beroende på placering och användning. De nitar som var vanligast i en båt var de som höll samman bordläggningsplankorna och dessa varierar i längd beroende på var i båten de är placerade. Nitarna är kortare närmare fören eller aktern de sitter, men borden har alltid motsvarat bordens dubbla tjocklek (Johansson 2006:13).

Båtnitarnas dimensioner i "Gårdskärsbåten" stämmer väl överens med fynd av båtnitar från andra lokaler från yngre järnålder, t.ex. Birka och båtgravarna i Vendel/Valsgärde. Det går emellertid inte att göra en uppskattning om båtens storlek utifrån storleken på några enstaka båtnitar.

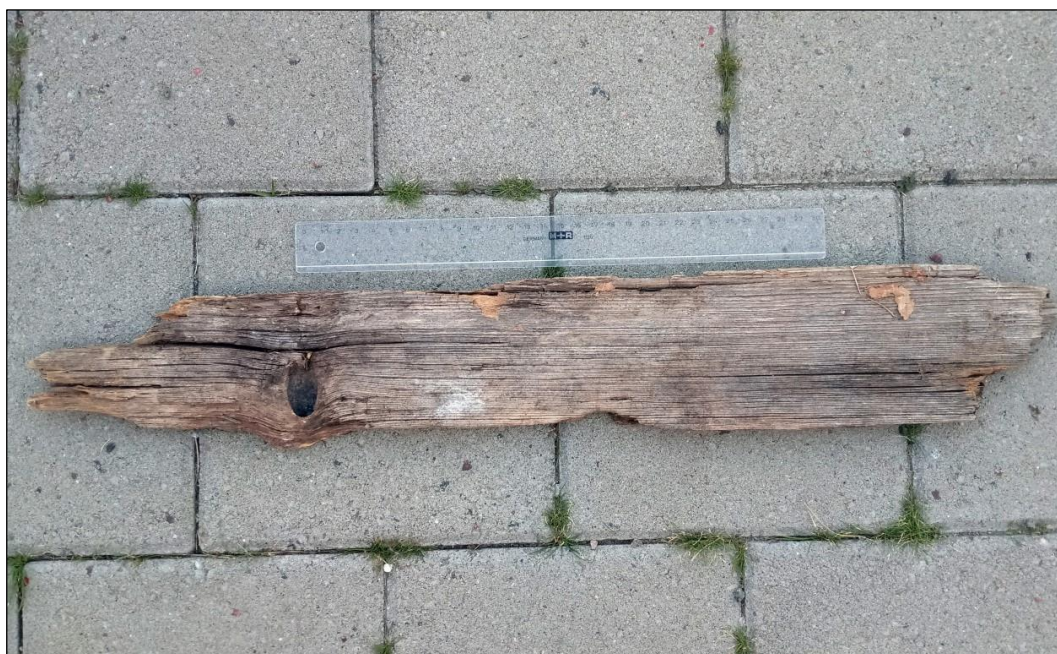
Fig. 4. Från denna plankstump togs ett prov för  $^{14}\text{C}$ -analys. Foto: Jens Lindström/NMG

Från den minsta av bordläggningsplankorna togs ett prov för  $^{14}\text{C}$ -datering. Plankan var cirka 60 centimeter lång och 14 centimeter bred och för att ta reda på var de yngsta årsringarna fanns på plankan, och som skulle lämpa sig bäst för  $^{14}\text{C}$ -analys, sågades plankan av på tvären. Det visade sig då att plankan var radialkluvven, det vill säga att plankan huggits ut ur en trädstam genom klyvning. Radialklyvning var den vanligaste metoden för att ta fram starka och smidiga bordläggningsplankor under järnåldern och på grund av att plankan var radialkluvven fanns det hela 50 årsringar i den blott 14 centimeter breda plankan. Under medeltiden började man istället med att såga bordläggningsplankor vilket gjorde att man kunde få ut flera plankor ur en och samma trädstam men på bekostnad av styrka och smidighet. Resultatet av  $^{14}\text{C}$ -analysen daterade provet till perioden 1660-1890 e. Kr. (2:a sigma, se bilaga 1).

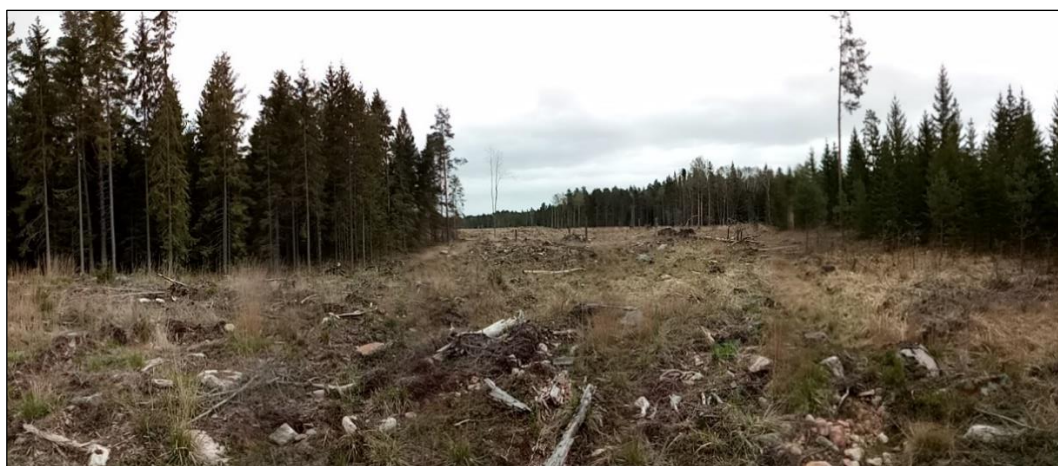
Fig. 6. Kalhygget som ligger öster om fyndplatsen. I slutet v 1990-talet då fyndet gjordes var platsen full av granskog. Foto: Jens Lindström/NMG

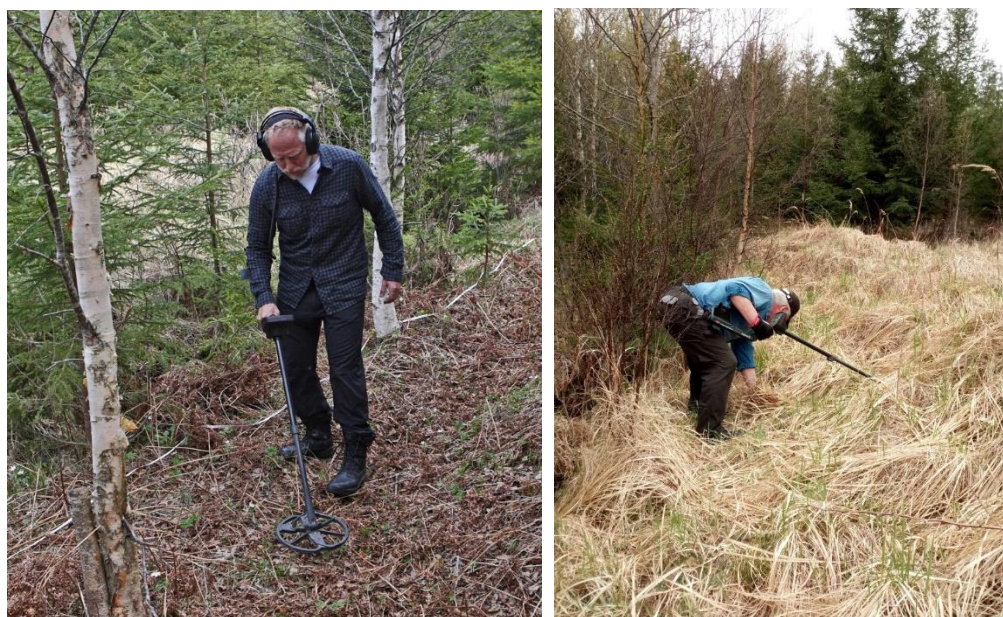
Vid besiktningsstillfället uppmättes diket till cirka en meter brett i nivå med markytan. Öster om diket växte granar, olika sorters lövträd samt buskvegetation. Väster om diket, på den tidigare våtmarken, växte det inte lika många träd (Fig. 7). På båda sidor av diket gick det att urskilja övervuxna högar med grävmassor som dikesgrävaren lämnat efter sig.

Fig 7, Bilderna visar hur terrängen i området ser ut öster (t v) respektive väster (t h) om diket. Foto: Jens Lindström/NMG

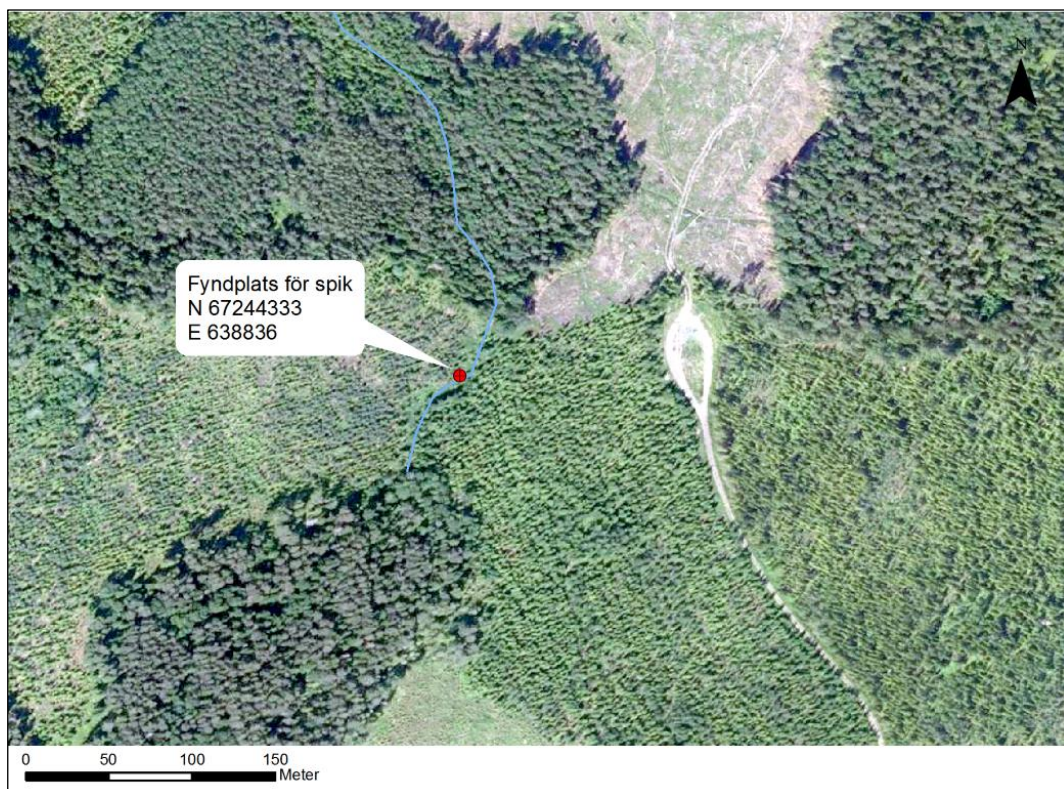
Fig 8, Ortofoto över fyndplatsen. Den röda pricken markerar fyndet för den korroderade järnspiken vilket är den enda ledtråden till fyndplatsen för båtdelarna. Foto: Jens Lindström/NMG

Blykulorna och järnspiken hittades cirka 15-20 centimeter ned i marken och den aktuella metalldetektorns räckvidd för järn bedömdes till cirka 30 centimeter. Blykulorna har med största sannolikhet använts som gevärsammunition och dess ålder kunde grovt uppskattas till 1700–1900-tal. På järnspiken fanns det fastkorroderade trärester som mycket väl skulle kunna höra samman med de tidigare påträffade båtdelarna även om detta naturligtvis är svårt att bevisa.

Eftersom metalldetektorns räckvidd är begränsad kan det mycket väl finnas fler järnföremål i området men som ligger djupare ner i marken. I högarna med grävmassor kan det också finnas rester av den påträffade båten men även de kan ligga utanför metalldetektorns räckvidd. När det gäller förutsättningarna för att hitta fler bevarade båtdelar i trä så har dessa försämrats betydligt då våtmarken dränerats och försämrat bevarandeförhållandena för trä och annat organiskt material. Spiken, vilket var det enda järnföremålet som hittades i området, ger den enda ledtråden till fyndplatsen för båtdelarna.

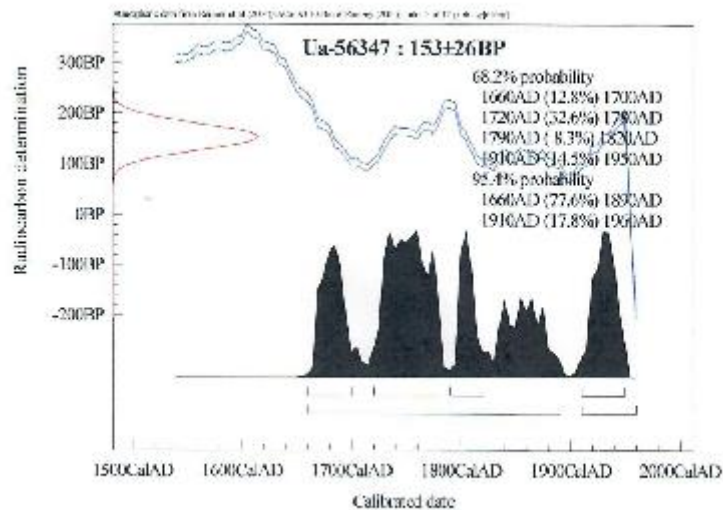
### RESULTAT

| Labnummer | Prov | $\delta^{14}\text{C}\text{‰ VPDB}$ | $^{14}\text{C}$ age BP |

<sup>14</sup>C-analysen visade att fyndet inte var vikingatida utan snarare 1700/1800-tal. Resultatet är ändå intressant då delarna till "Gårdskärsbåten" och det arkaiska byggnadssättet är i
