# SJÖKABELFÖRLÄGGNING NORR OM SMÅDALARÖ

Marinarkeologisk utredning inför sjökabelförläggning mellan  
Stendörren, Lövskären och Hästen, norr om Smådalarö

Arkeologisk utredning 2018

Nordic Maritime Group rapport 2018:24

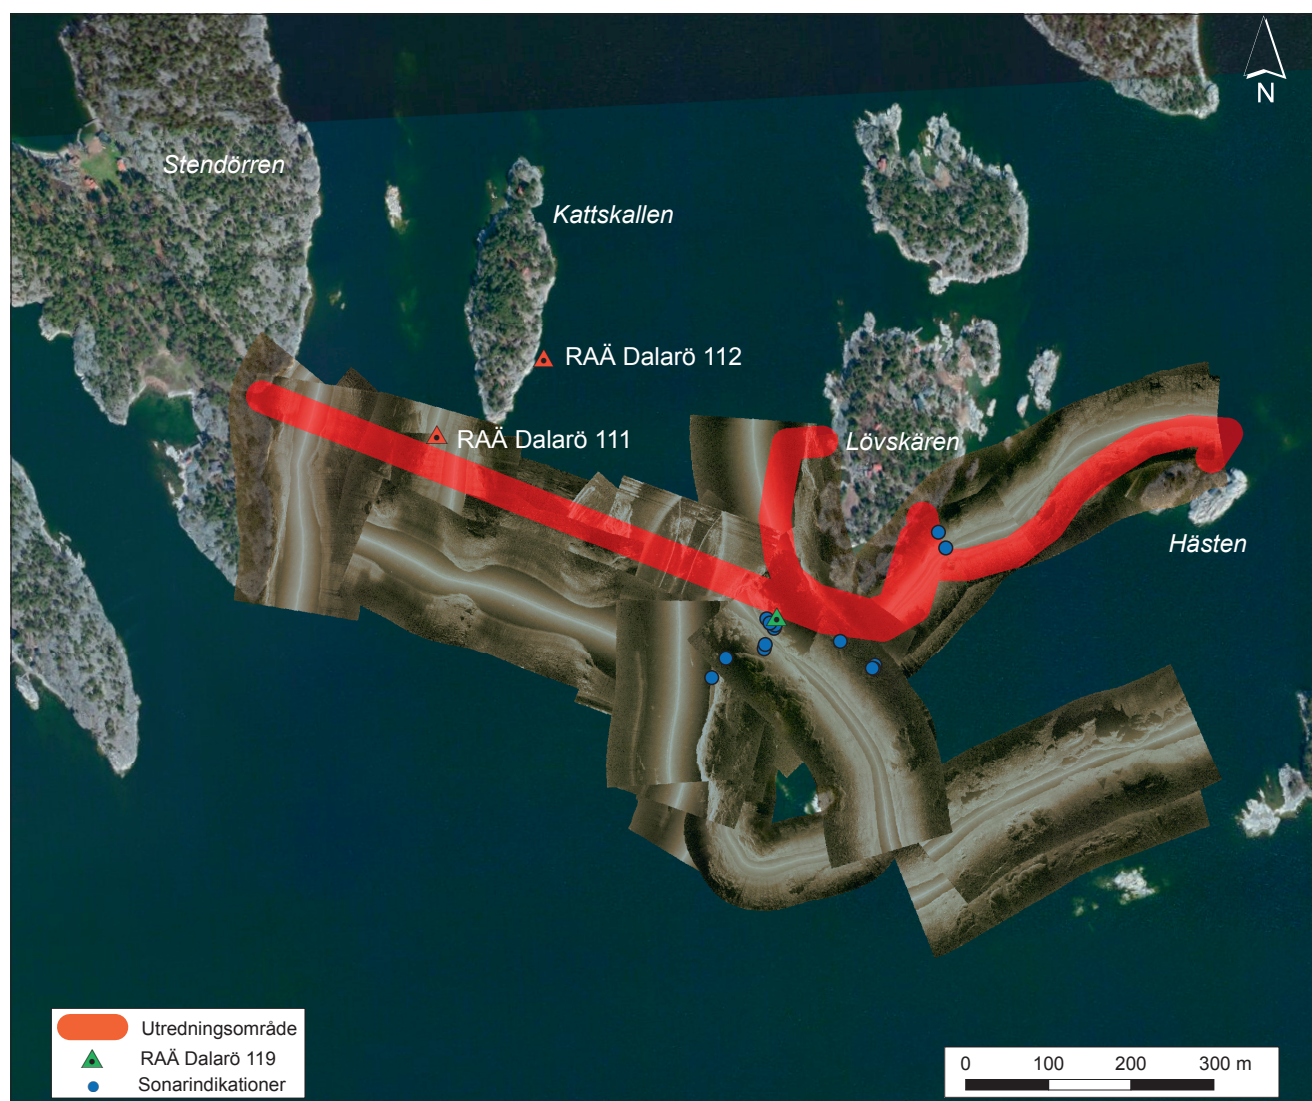
Figur 3. Satellitfoto med montage av sonarmosaik som visar det side scan sonarkarterade området, utredningsområdet, FMIS-objekten som nämns i rapporten samt de side scan sonarindikationer som påträffades och besiktades under utredningen. Karta: ESRI, bearbetad av Jens Lindström/NMG.

De lämningar som finns registrerade i FMIS på öarna i anslutning till utredningsområdet är samtliga koncentrerade till den största ön Stendörren där det finns tolv stenugnar/ryssugnar registrerade. Utöver stenugnar finns det varken kulturhistoriska lämningar eller fornlämningar registrerade på någon av de övriga öarna. I vattnet i nära anslutning till utredningsområdet finns det, förutom fartygslämningen RAÄ Dalarö 119, två FMIS-objekt registrerade varav det ena, RAÄ Dalarö 111, är en position för ett segelfartyg som grundstötte och sjönk mellan Kattskallen (tidigare kallad Topp Holmen) och Stendörren i augusti 1925. Detta fartyg bärgades dock kort efter förlisningen varefter det fördes in till Stockholm för reparation (figur 3).

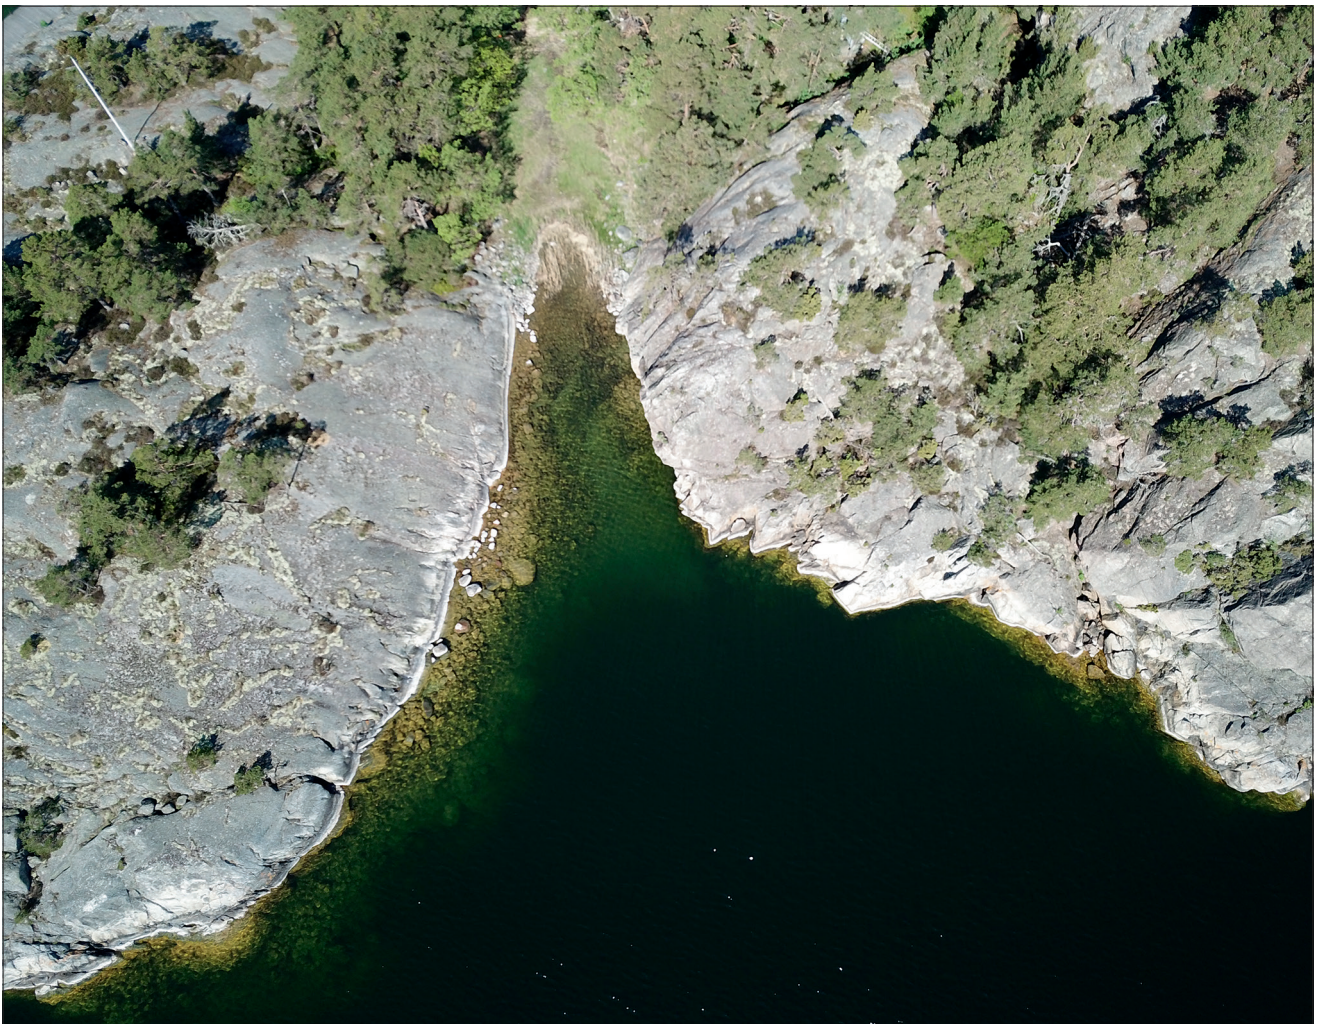
Figur 4. Drönarbild tagen från cirka 100 meters höjd över kabelns landanslutning på den östra sidan av Stendörren. Notera hur väl botten syns i den grunda viken. Foto: Jens Lindström/NMG.

Sonarkarteringen var en utmaning då vattendjupet i området varierade mellan 1 och 48 meter samt att det under de två första dagarna blåste friskt från norr, vilket försvårade sonarkarteringen. Botten inom utredningsområdet visade sig vara mycket varierad med djupa plana lerbottnar och kuperad bergig terräng. Sonarkarteringen resulterade i att sju indikationer av möjligt antikvariskt intresse lokaliserades. Samtliga sonarindikationer besiktades av dykande arkeologer men ingen av dessa var av antikvariskt intresse utan utgjordes av olika typer av naturformationer, mestadels olika typer av klipp- och stenformationer. De flygbilder som togs med hjälp av drönare över kabelns planerade landanslutningar på de olika öarna avslöjade heller inga lämningar på botten (figur 4).
