HYLYN NÄSIJÄRVI 2137  
ARKEOLOGINEN KOEKAIVAUUS  
JA  
IÄN MÄÄRITYS

TAMPEREEN KAUPUNKI  
HIEDANRANNAN  
YLEISSUUNNITELMA 8700  
ID 3 156 802

NORDIC MARITIME GROUP OY  
EVELIINA SALO JA MAIJA HUTTUNEN  
NMG PROJEKTINRO F-37:2018  
20.11.2018

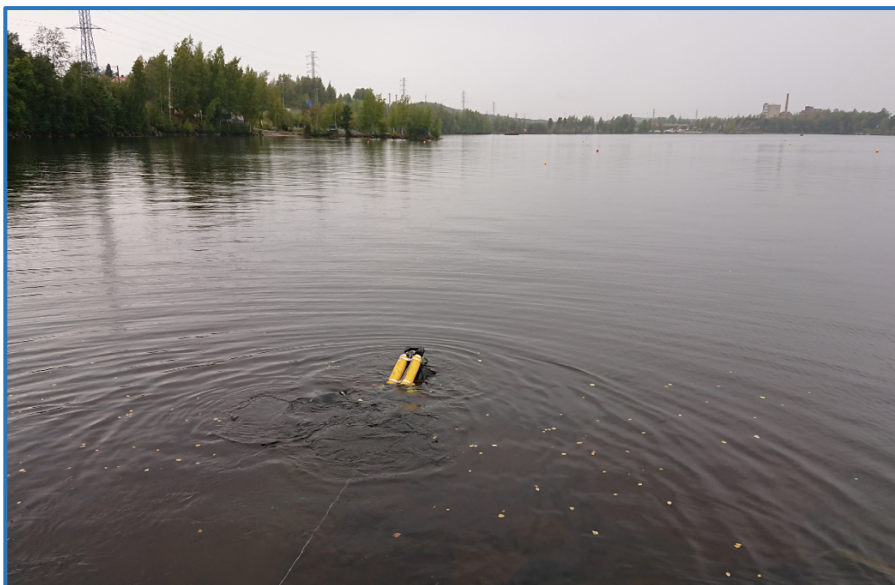
**Kuva 1.**

Veden syvyys tutkimusalueella on noin 0,6-2,0 metriä. Pohja on puulastun sekaista hiekkapohjaa. Hyllyn ympäristössä kasvaa hieman vesikasvillisuutta. Ulapan puoleisen kyljen vieressä pohjassa on muutamia osin sedimentin sisään peittyneitä tukkeja. Hyllyn ympäristössä makaa yksittäisiä uppotukkeja.

Sukeltaja uimassa kohti hylkyä. Kuvattu Pölkylänniemestä kohti Lielähtea.

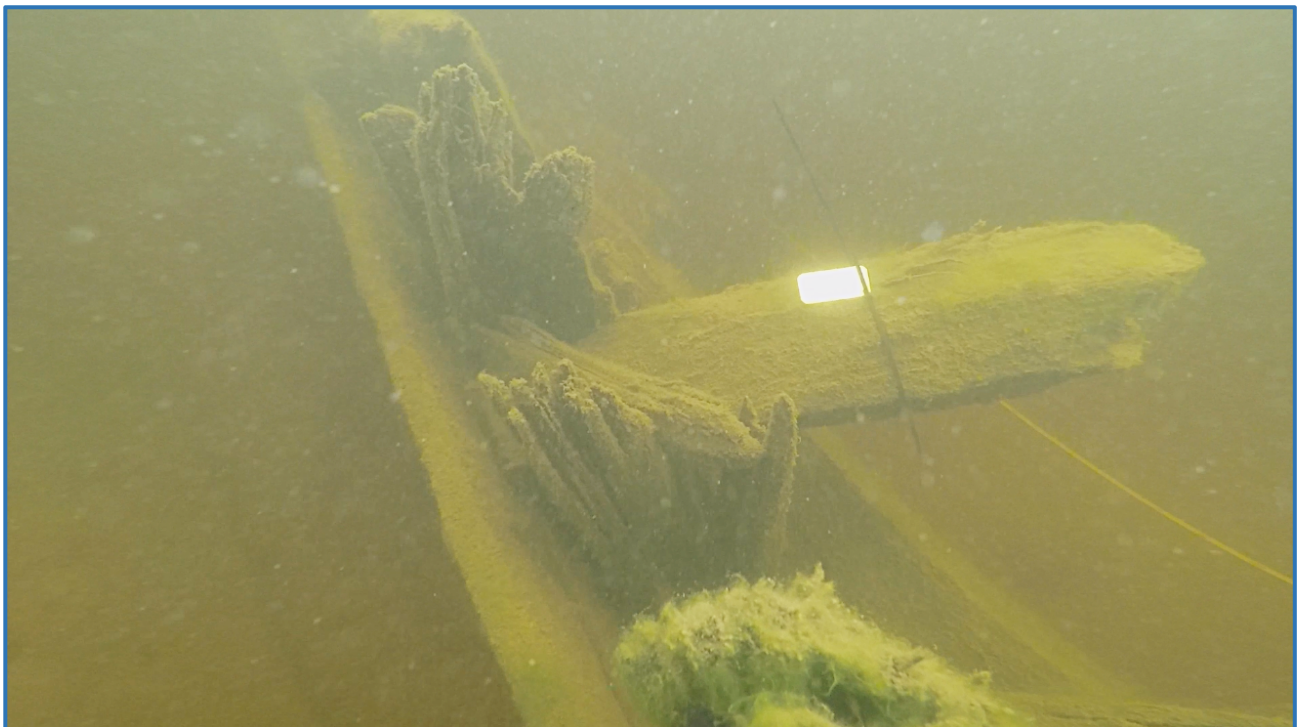
Hylystä otettiin neljä puunäytettä. Kaikki näytteet ovat kaarista. Näytepaikat valittiin siten, että kokonainen osa voitiin irrottaa hylystä ilman sahaamista. Näytteet merkittiin ja numeroitiin hylkyyn ja paikat kuvattiin. Osat kuljetettiin rantaan ja näytteet sahattiin rannalla. Jäljelle jääneet kappaleet palautettiin hyllyn styyrpuurin puoleisen kyljen viereen.

**Kuva 6.** Puunäytteiden näytepisteet kuvattiin merkitsemisen jälkeen videolle.
