# VRAKET I DAFTERBUKTEN

Marinarkeologisk forskningsundersökning 2019

Fornlämningsnummer L2018:1220

Vraket i Dafterbukten  
Marinarkeologisk forskningsundersökning 2019  
Fornlämningsnummer L2018:1220  
Tjärnö socken  
Strömstads kommun  
Västra Götalands län  
Nordic Maritime Group rapport 2019:57  
Jens Lindström, Staffan von Arbin & Anders Gutehall

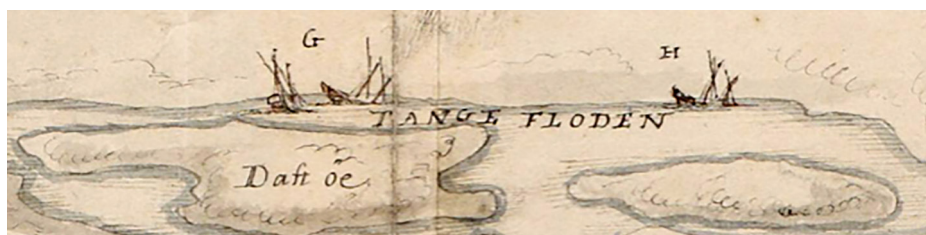
Figur 2. Utsnitt från den danska situationsplanen från 1719 som visar tre av de sänkta fartygen öster och söder om Daftö (norr är till vänster i bild). Källa: Det Kgl. Bibliotek, Köpenhamn.

Sedan 2014 har Bohusläns museum, under ledning av marinarkeologen Thomas Bergstrand, drivit ett forskningsprojekt som syftar till att ta reda på vad som hände med den svenska flotteskadern i Strömstad 1719 och vilka spår händelsen har avsatt på havets botten (Bergstrand 2017, 2018; Bohusläns museum 2017). På en samtida dansk så kallad situationsplan – en form av propagandistisk beskrivning av händelseförloppet – avbildas flera av de sänkta svenska fartygen. Denna situationsplan har utgjort ett ovärderligt källmaterial inför arbetet med att lokalisera fartygen, även om perspektiven är förvrängda och fartygen kraftigt överdrivna i storlek (figur 2 & 3).

Inom vad som kan tolkas som Dafterbukten visar situationsplanen två sänkta fartyg, på planen markerade med litera "G" (se figur 2). Det nordligaste av dessa två, vars position är den som bäst överensstämmer med det nu undersökta vraket, är i beskrivningen benämnt som galären *Lovisa*. I en skrivelse i Krigsarkivet från den svenska eskaderchefen och amiralen J.F. Örnfelt, som vänligen transkriberats och tillhandahållits av sportdykaren Jan Fredriksson, Göteborg, anges att detta fartyg hade erövrats från danskarna år 1717 "vid Göteborg". I verket *Göteborgs eskader och örlogsstation*, författat av militärhistorikern Olof Ribbing, finns hon visserligen upptagen, men utan angivelse av dimensioner. Däremot framgår att hon i maj 1719 var bestyckad med fyra kanoner, dock utan närmare specifiering av pundigtalen (Ribbing 1949:470).

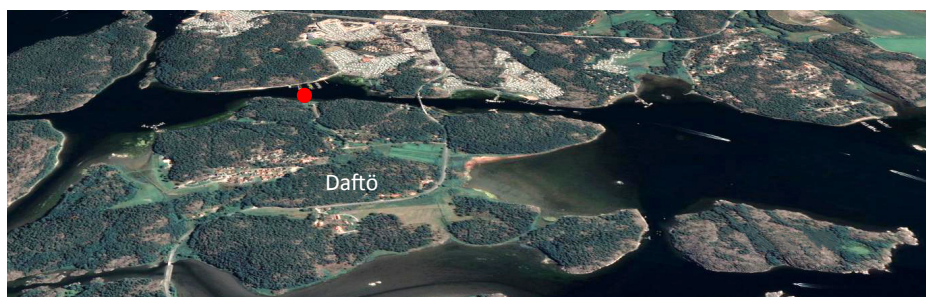
Figur 3. Utsnitt från Google Earth över Daftö, Tångeflo och Tångeholmen från samma perspektiv som situationsplanen i figur 2. Röd prick markerar fyndplatsen för vraket i Dafterbukten. Vrakets läge stämmer förvånansvärt bra med vraken markerade med litera "G" på situationsplanen ovan. Karta: Google Earth, bearbetad av Jens Lindström/NMG.

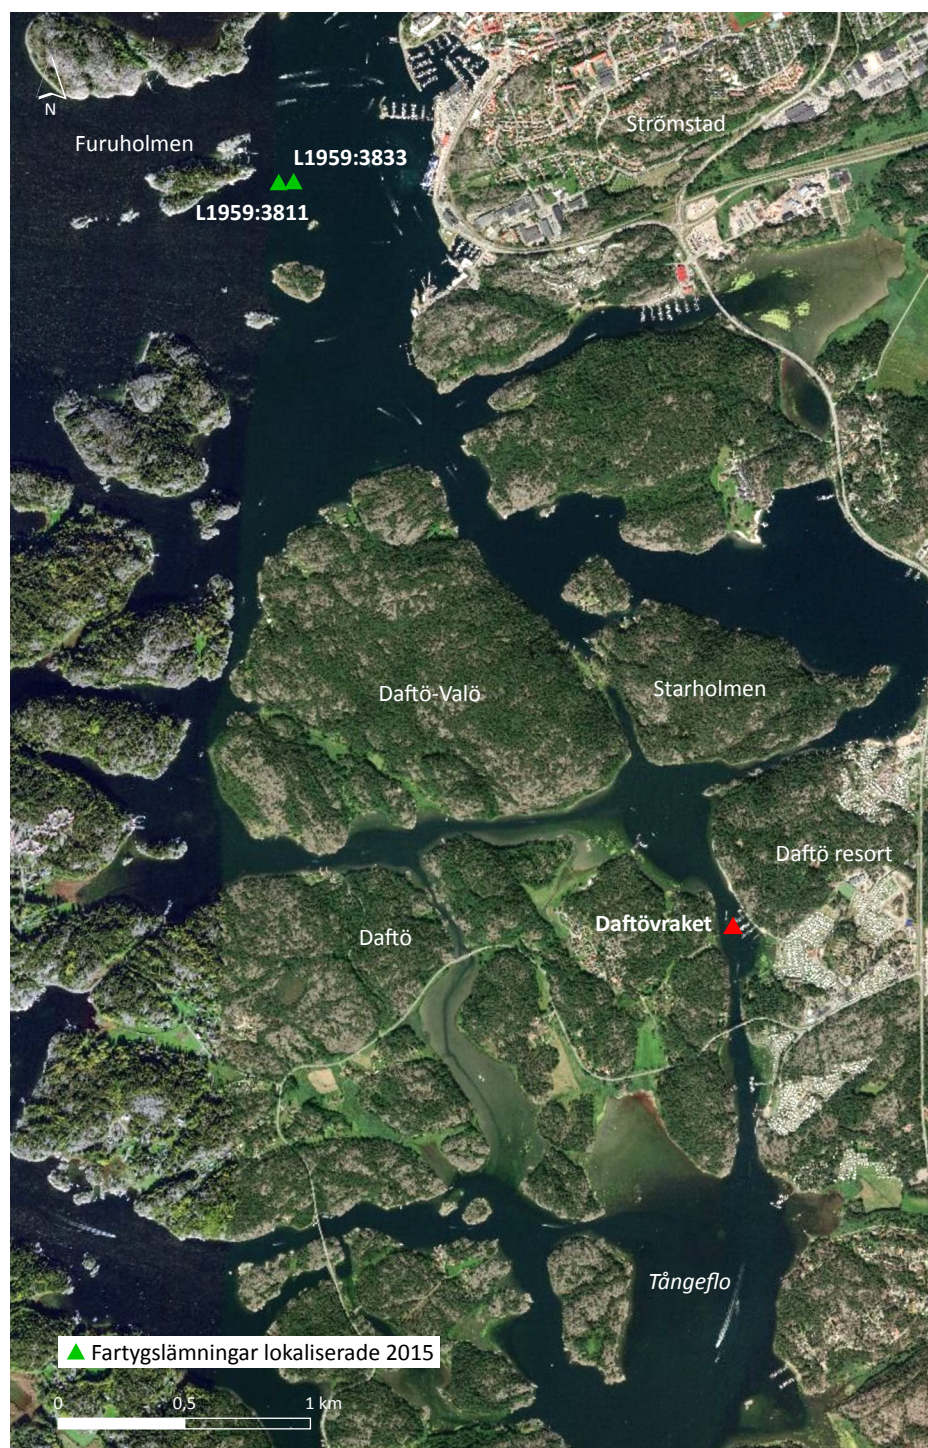
Figur 4. Satellitfoto som visar positionerna för de tre fartygslämningarna som lokaliserades av Bohusläns museum mellan 2015 och 2017 och som har med händelserna sommaren 1719 att göra. Den röda triangeln markerar positionen för Daftövraket (L2018:1220). Karta: ESRI, bearbetad av Jens Lindström/NMG.

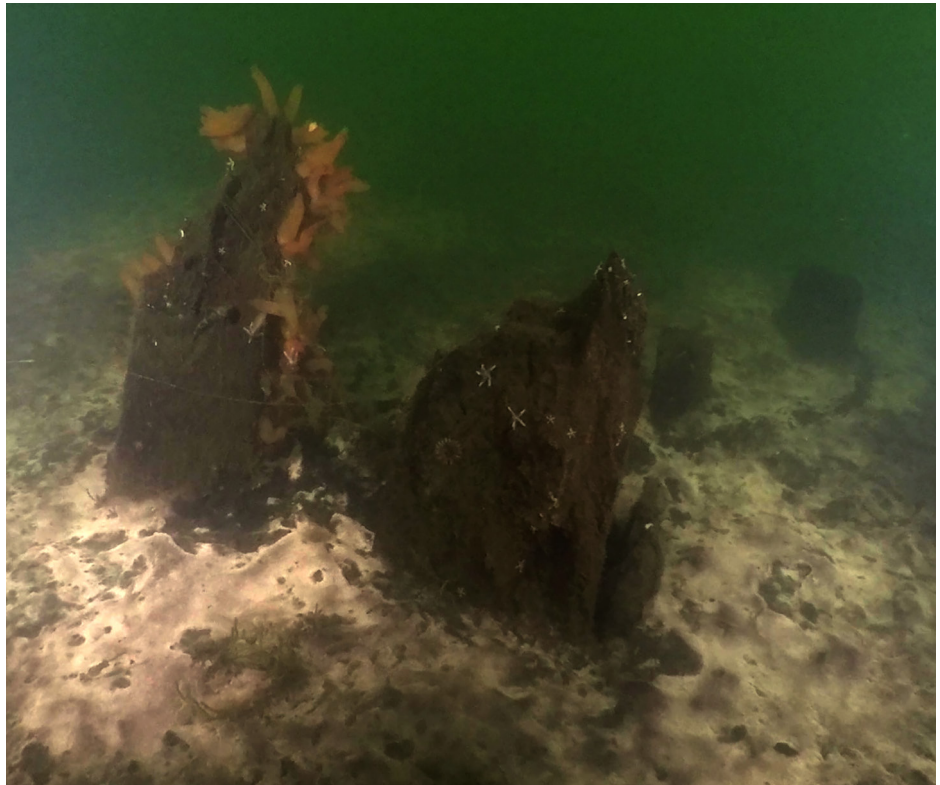
Figur 6. Akterstäv och rodret (bevuxet med sjöpungar) innan provgrävningen påbörjades. Till höger om akterstäven kan man skymta två av babordssidans spant. Foto: Jens Lindström/NMG.

till 4 × 3 meter. Ganska snart stod det klart att de timmer som sticker upp mest ovan botten, cirka 0,4 meter, utgör fartygets akterstäv och roder (figur 6). Därmed var det enkelt att räkna ut vrakets orientering på botten. Från akterstäven som ligger åt väster gick det att följa spanten österut längs med styrbordssidan i cirka 4 meter innan de försvann i bottensedimenten. Totalt så noterades tolv exponerade spanttoppar som stack upp mellan 8 och 16 centimeter. Av babordssidan syntes endast tre spanttoppar innan den försvann i bottensedimenten.

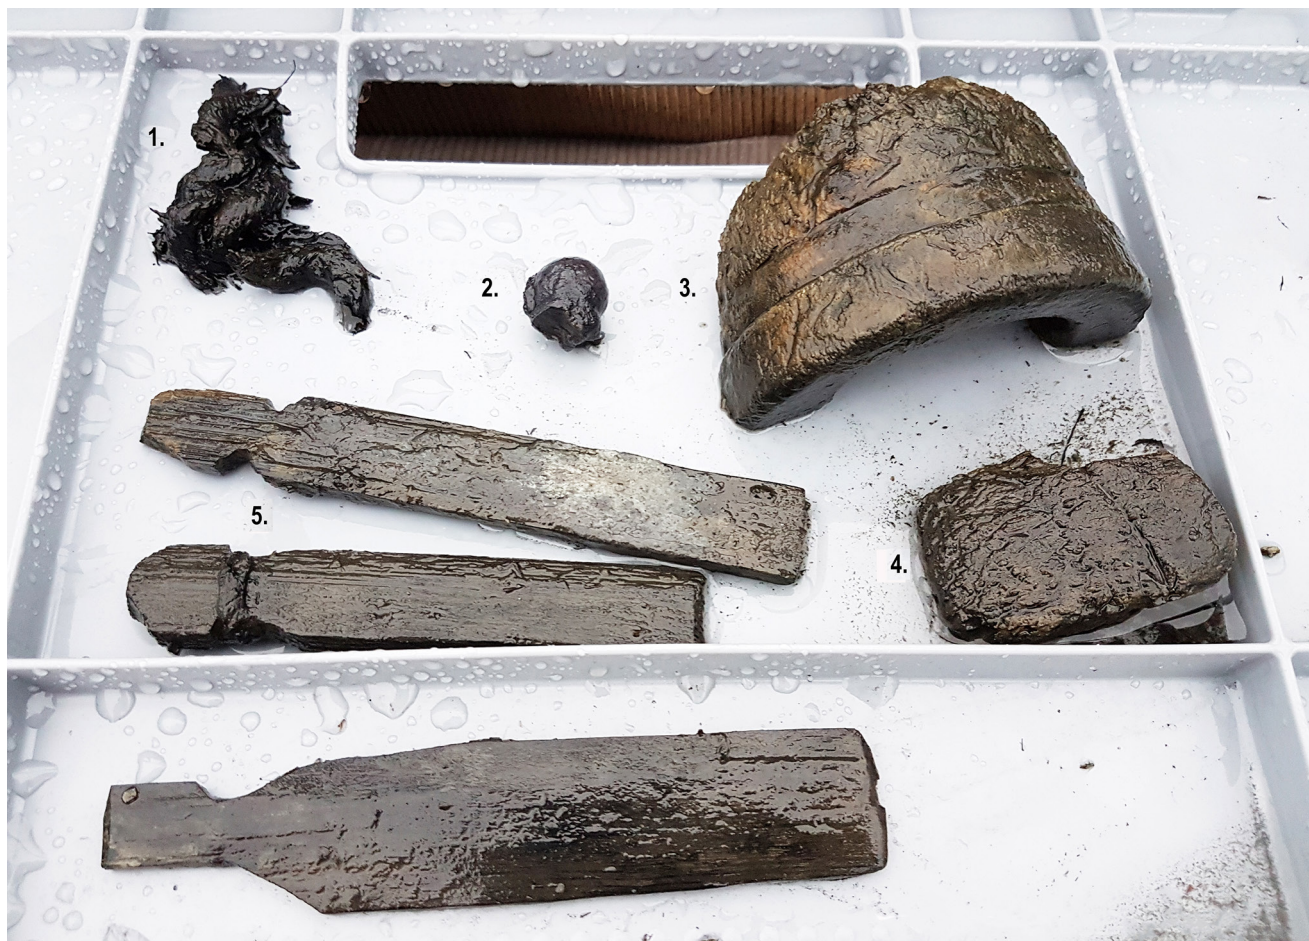
Figur 10. Fynd påträffade vid provgrävningen i vrakets akter. Fynd nummer 1. Fragment av tågvirke, Fynd nummer 2. Blykula, Fynd nummer 3 och 4. Del av pumphjärta, Fynd nummer 5. Träbrickor (s.k. tally sticks). Foto: Staffan von Arbin/Bohusläns museum.

Blykulan (fynd nr 2, figur 10 samt figur 11) påträffades längst ner i skrovet, tätt intill akterstäven. Den visade sig ha gjuttappen, eller gjuthuvudet som den också kallas, kvar och tycks inte vara avfyrad. Kulans diameter uppmättes till 18 millimeter, vilket innebär att den har varit avsedd för en musköt eller som laddning till kartescher och nickhakar. Detta fynd har en tydlig militär karaktär. Det kan nämnas att mer än 1 000 liknande blykulor bärgades vid utgrävningarna av vraket efter fregatten *Fredricus* som vilar på botten i Marstrands hamn. *Fredricus* sänktes den 12 juli 1719, bara en vecka efter att fartyget i Strömstad hade gått samma

Fynd 4 och 5 utgör delar till vad som troligtvis är ett pumphjärta (fynd nr 3 och 4, figur 10), det vill säga en del till en länspump. Närmast identiska pumphjärtan hittades under utgrävningarna av *Fredricus*.

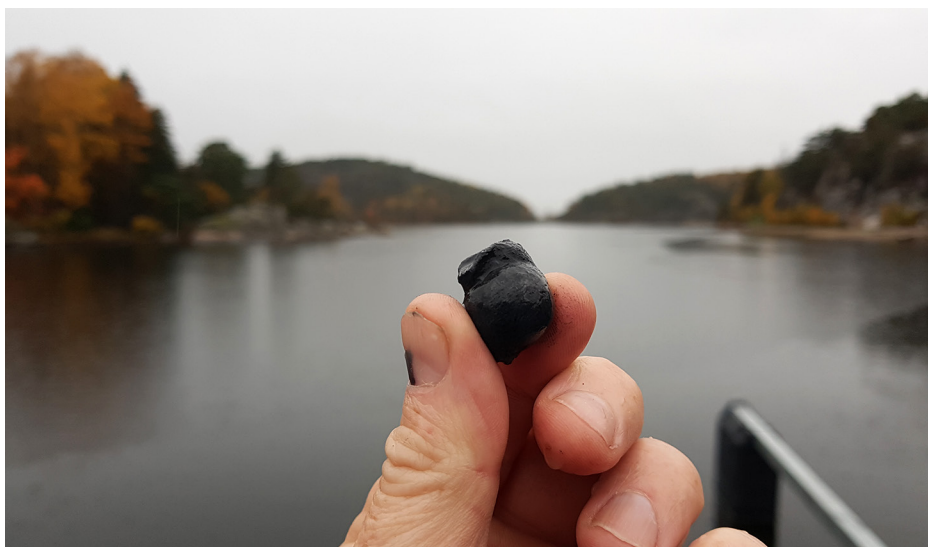
Figur 11. Musköt-kulan, fynd nummer 2, som påträffades långt ned i skrovet intill akterstaven. Kulan var det första fyndet på vraket med en tydlig militär koppling. Foto: Jens Lindström/NMG.

En muskötkula av bly ingår i materialet. Kulan ser ut att ha kvar sin gjuttapp. Dessutom finns flera korrosionskrustor på kulans annars släta yta. Originalytan är omsatt i ett delvist mjukt svart sulfid- eller oxidskikt. I övrigt välbevarad.

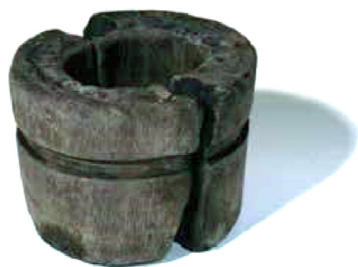
Figur 12. På *Fredricus* hittades mer än 1 000 liknande blykulor som den på Daftövraket. Foto: Claes Jansson/Bohusläns museum. Teckning: Anette Olsson/Bohusläns museum (ur Bergstrand 2016:263).

Figur 13. På vraket efter fregatten *Fredricus* i Marstrands hamn hittades flera pumphjärtan av samma typ som det som påträffades i Daftövraket. Foto: Claes Jansson/Bohusläns museum (ur Bergstrand 2016:391).

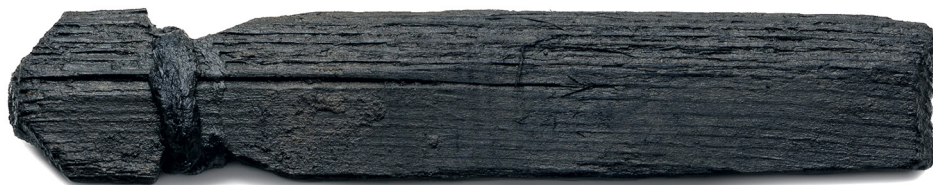
Figur 14. Vid provgrävningen hittades tre nästan identiska trästickor med inskuren midja, och på en av dem noterades rester av repfibrer. Stickorna är mellan 10 och 14 centimeter långa. Foto: Daniel Lindskog/Arkeologibyrån.

På vraket efter det brittiska linjeskeppet HMS *Invincible*, som förliste i sundet mellan Portsmouth och Isle of Wight i södra England 1758, har man funnit en *tally stick* som är nästan identisk med den som syns på bilden i figur 14 (Bingeman 2015:115). I exemplet från HMS *Invincible* så har bokstäverna XXVIII ristats in i träet, vilket har tolkats som en märkning för ett tillbehör till en 24-pundig kanon (figur 15).

Trät i mätstickorna är hårdare men dessa har också ställvis hårda krustor av grus och eventuellt också korrosion. Missfärgningar av järnkorrosion (viss röd oxid men mest svarta järn och svavelprodukter) syns på ytan på mätstickorna. På en av mätstickorna finns rester av en lina. Fibermaterialet är inte identifierat. Två av mätstickorna saknar båda ett parti av överdelen, men är i övrigt hela och inte särskilt eroderade.

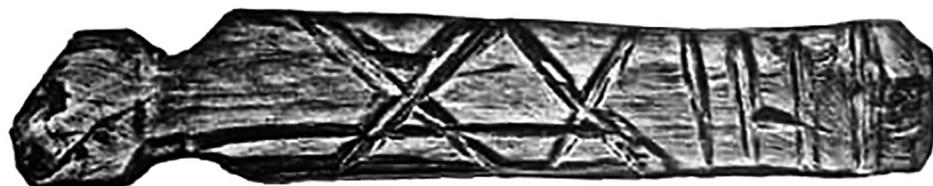
Figur 15. En så kallad *tally stick* från det brittiska vraket efter HMS *Invincible*, förlöst 1758. Inskriptionen XXVIII tros vara en märkning av så kallade förladdningar (*gun wads*) till en 24-pundig kanon. Foto: John Bingeman (ur Bingeman 2015).

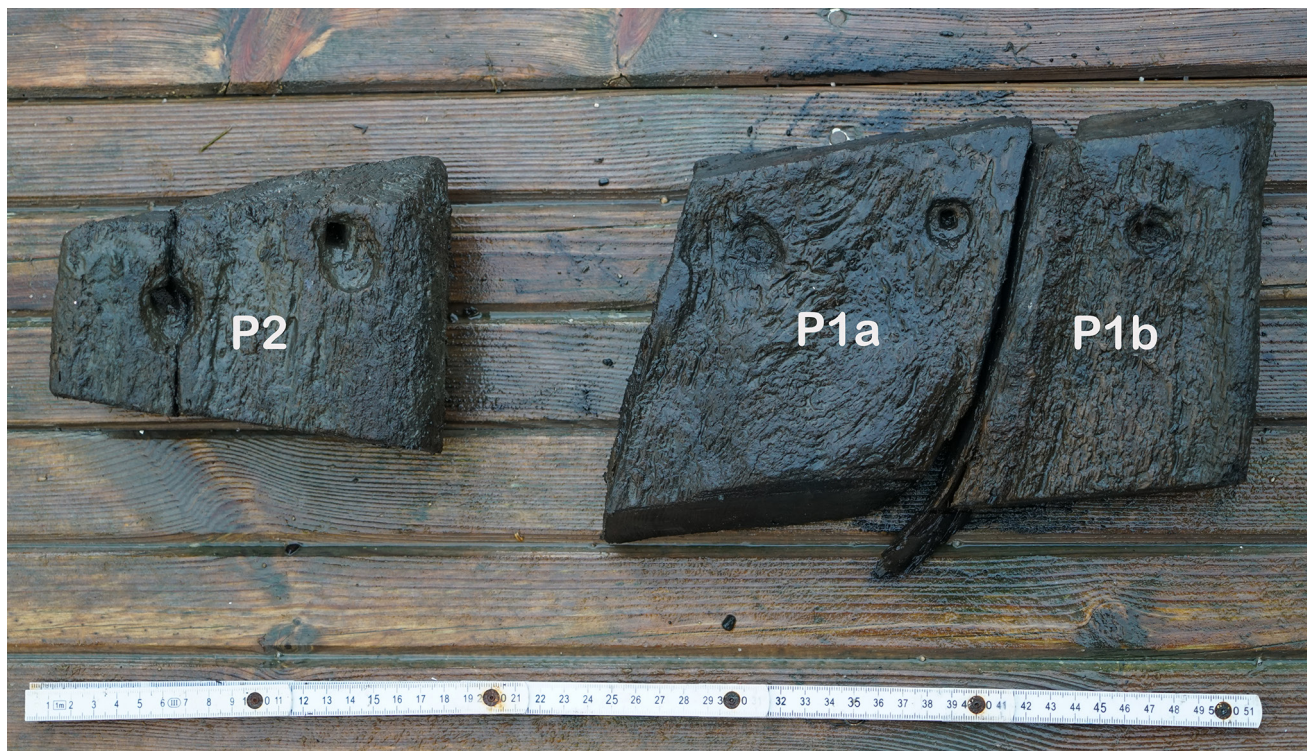
Figur 19. De tre proverna från vrakets bordläggning togs från bordhalsar vid babord akter. P2 är det ovan beskrivna berghultet och P1a och P1b är de två bordplankorna. Bordhalsarna har varit fästade i akterstäv med smidda järnspikar och de kvadratiska hålen efter spikarna syns tydligt på bilden. Foto: Staffan von Arbin/Bohusläns museum.

Totalt så insamlades fem prover från olika timmer i fartygskonstruktionen. Två prover togs från två bordplankor (bordhalsar) på styrbordssidan nära akterstaven (P1a och P1b, figur 16). På samma plats sågades även ett prov från en tjockare berghultsplanka (P2, figur 16). Ett av proverna sågades från en upplänga som påträffades löst liggande i vraket för om akterstaven. Detta timmer bärgades och sågades uppe på land (P3). Ytterligare ett prov insamlades från en upplänga nära akterstaven på babordssidan. Den dendrokronologiska analysen utfördes av Aoife Daly, Dendro.dk. Tre av de totalt fem proverna gick att datera och det sammanvägda resultatet pekar på att fartyget kan ha byggts omkring 1696–1706 (figur 17). Virkets proveniens kunde bestämmas till Västsverige eller södra Norge (bilaga 2).

järnspikar. Här insamlades tre prover för dendrokronologisk analys, två prover från bordhalsar (P1a & P1b figur 19) som var 16 respektive 9 centimeter breda samt ett prov från ett berghult (P2 figur 19) med bredden 15,5 centimeter. Här bör poängteras att bordläggningen på ett kravellbyggt fartyg vanligen är avsmalnande mot skrovets ändskepp och att de uppmätta breddmått som anges ovan inte säger så mycket om bordläggningens bredd midskepps där den vanligtvis är som bredast. Bordläggningens tjocklek uppmättes till 4,5 centimeter och berghultets dito till 8,5 centimeter. Insidan av berghultet var tydligt förkolnad vilket sannolikt är ett spår av att timret basats över öppen eld då inga andra spår av brand noterades i anslutning till berghultet. På insidan av bordläggningen noterades drevmaterial. På styrbord insida påträffades välbevarad innergarnering som var 22 cm bred och 2,5 cm tjock. Innergarneringen var fästad till spanten med trädymlingar och järnspikar.

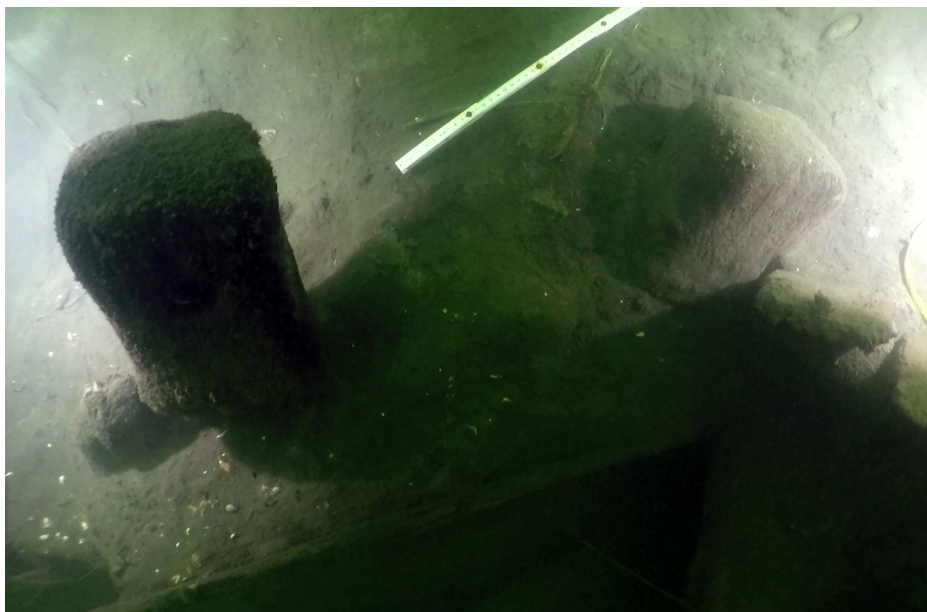
Figur 20. Här syns de båda upplängorna utformade som pollare cirka en meter för om akterstävén på babbordssidan. Timren har bevarats tack vare vrakets slagsida som gjort att de har legat skyddade under bottensedimenten. Foto: Jens Lindström/NMG.

Utmed styrbordssidan sticker tolv eroderade spanttoppar upp mellan 8 och 16 centimeter ovan bottnen. I nivå med bottnen uppmättes avståndet mellan spanten till 40 centimeter. Spanten har ett rektangulärt tvärsnitt som i längd varierar mellan 8 och 12 centimeter och i bredd mellan 9 och 18 centimeter. Två av de fem upplängorna (nummer 3 och 5 räknat från aktern) som dokumenterades närmast akterstäv på babords sida visade sig vara utformade som pollare (figur 20 samt nummer 6 & 7 i figur 9). På styrbordssidan, där spanten stuckit upp lite högre, på grund av skrovets svaga men ändå synbara slagsida åt babord, var upplängorna sämre bevarade än på babordssidan. Ett av timren (nummer 3 räknat från aktern) hade även den formen av en pollare (nummer 8 i figur 9), liksom den lösa upplänga som påträffades i vraket och bärgades för dendrokronologisk provtagning (figur 21). Detta timmer var 80 centimeter långt och överdelen, själva pollaren, uppmättes till 22 centimeter. På vrakskissen i figur 9 markeras dess troliga ursprungliga läge med siffran 9. Den nedre delen av timret hade formen av ett spant med ett tvärsnitt på 20×10 centimeter och hade fyra kvadratiska hål

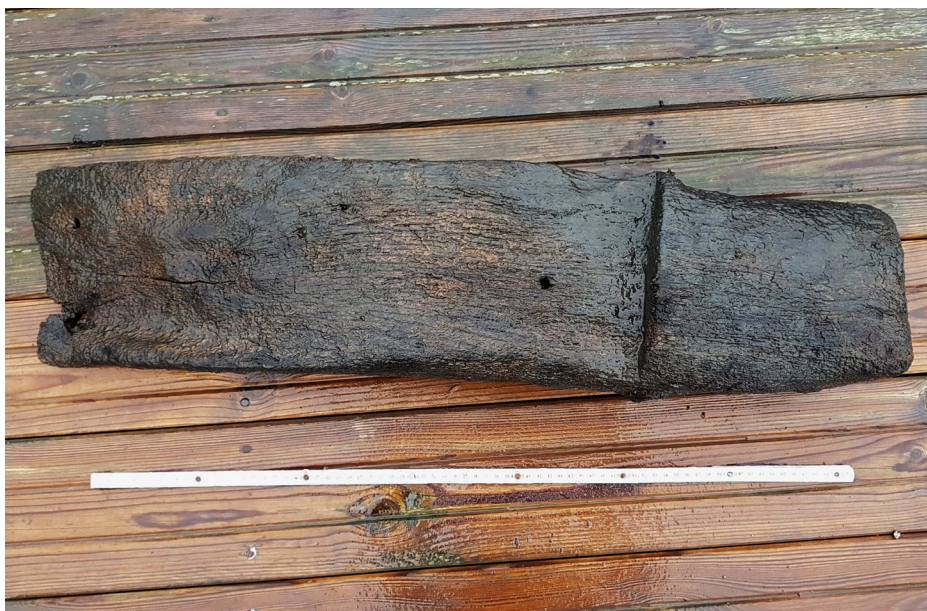
Figur 21. Upplängan som påträffades inne i vraket och som bärgades för dendroprovtagning. Timret är 80 cm långt. Notera pollardelen, den rundade högra änden av timret där man kan ana nötningspår av tågvirke. Foto: Jens Lindström/NMG.

efter bortkorroderade järnspikar, vilket talar för att denna del har varit spikad mot underliggande spantsektion respektive mot bordläggningen.

Dessa pollare har alltså suttit parvis och symmetriskt placerade på vardera sidan i fartygets akterskepp. Pollartimren visar att skrovet i denna del av fartyget sannolikt är bevarat hela vägen upp till relingen.

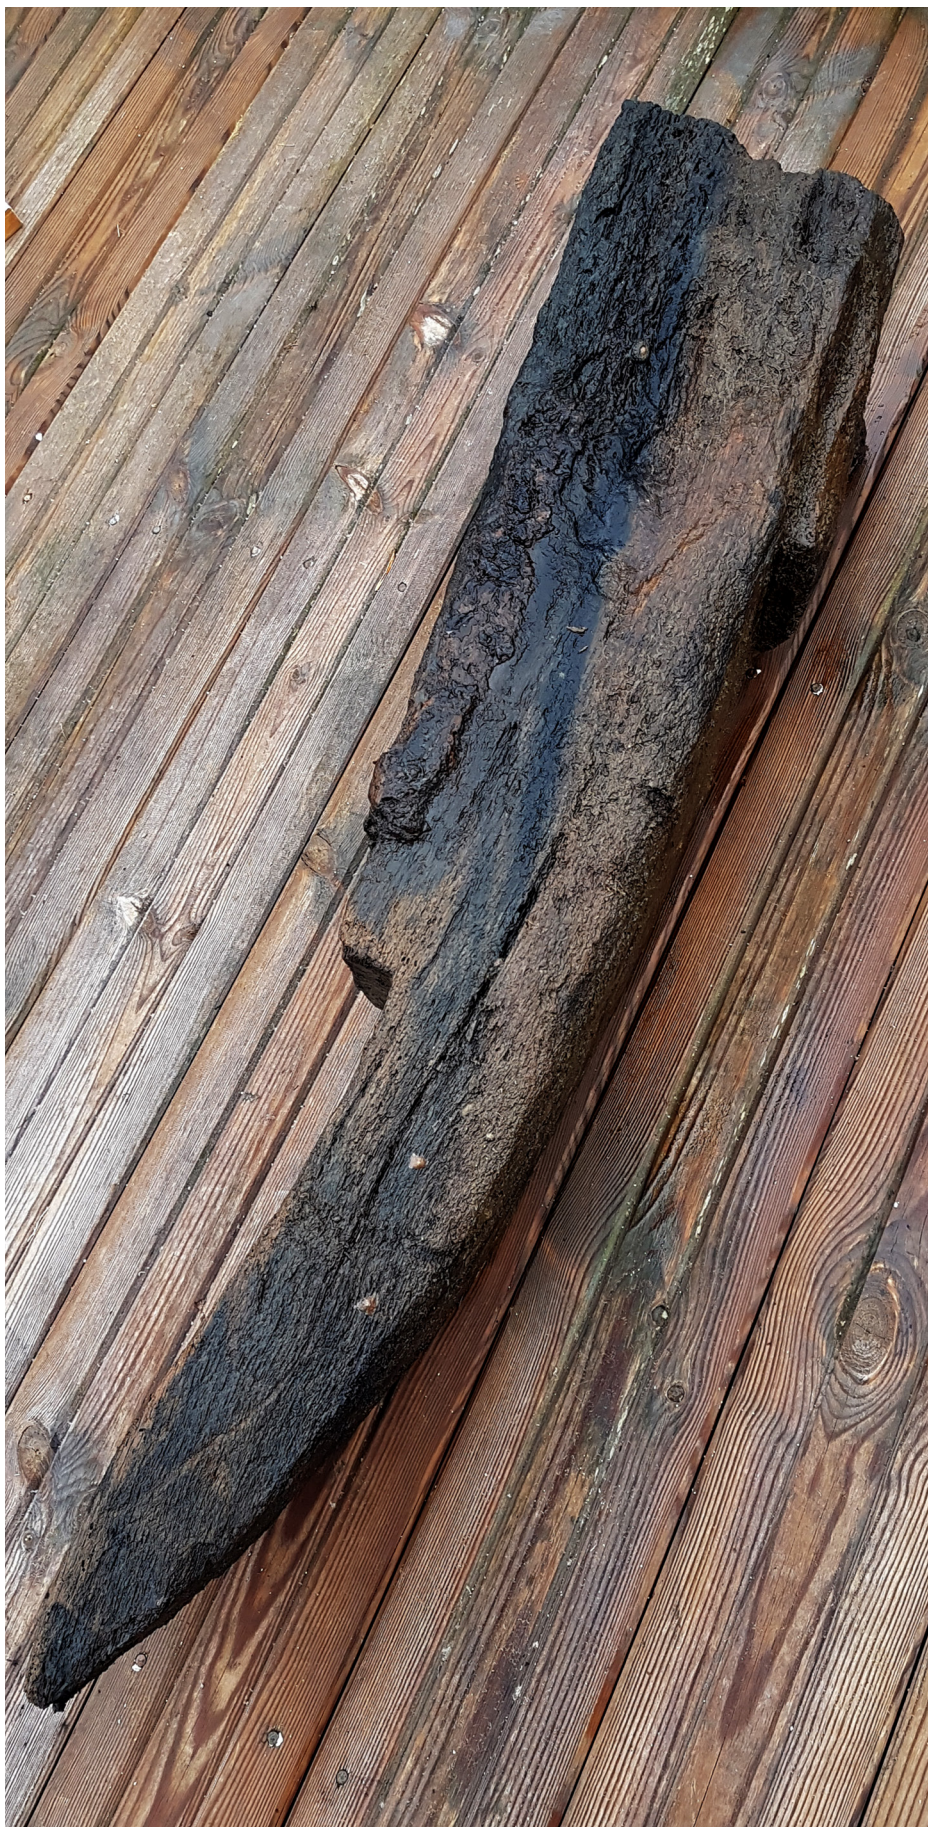
Ett av de löst liggande timren som noterades på vrakplatsen innan provgroppgrävningen påbörjades var ett cirka 1 meter långt och något krumt timmer som såg ut som en upplänga, det vill säga en del av ett spant (nummer 5, figur 9). Timret bärgades för dokumentation och för eventuell provtagning men vid närmare undersökning blev det tydligt att detta var något annat (figur 21 & 22). Den undre delen av timret var utformat som ett spant med dimensionerna 25 × 12 centimeter, men inga hål efter förbindningar av vare sig järn eller trä noterades

Figur 22. Det som först antogs vara en upplänga tockades efter en närmare undersökning som en stötta till en liten kanon, en så kallad nickhake. Foto: Staffan von Arbin/Bohusläns museum.

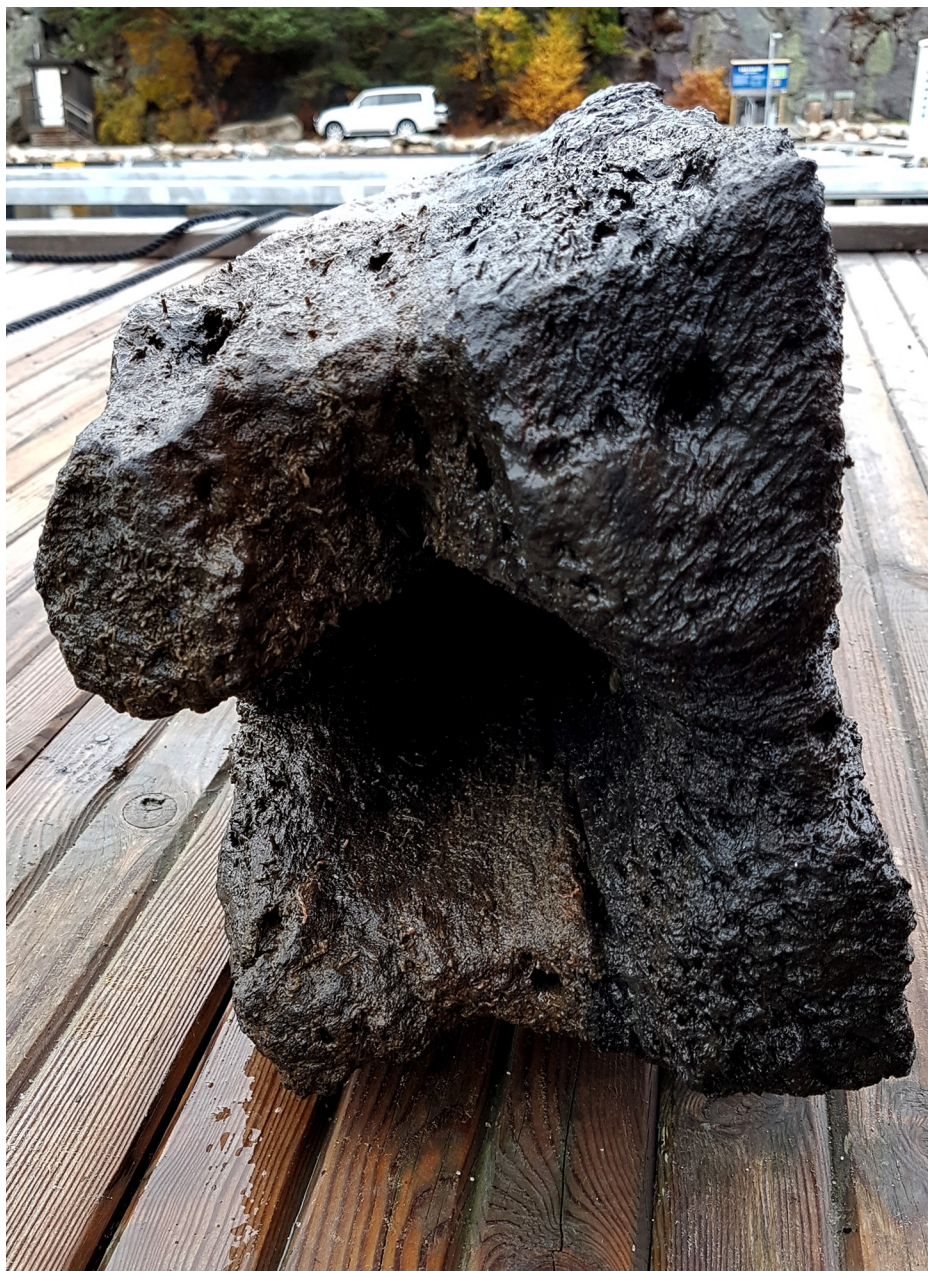
Figur 23. Det som först antogs vara en upplänga tolkades efter en närmare undersökning som en stötta till en liten kanon, en så kallad nickhake. Foto: Staffan von Arbin/Bohusläns museum.

på "spantdelen" av timret. Den övre delen av timret var betydligt grövre med ett rektangulärt tvärsnitt som mätte  $22,5 \times 20,0$  centimeter. Den nedre delen av timret var utformat så att det skulle kunna placeras mellan bordläggning och innergarnering i ett spantfack, det vill säga mellan två spant. På insidan av timret noterades ett cirka 4 centimeter djupt hak som troligtvis varit till för att stabilisera timret mot skrovets innegarnering. Timrets utformning talar för att det inte har ingått som en fast konstruktion i skrovet, utan att det har varit flyttbart.

Timrets ovansida var delvis eroderad då det legat exponerat på botten men denna har med största sannolikhet ursprungligen varit plan (figur 23). På ovansidan av timret noterades ett koniskt borrarat hål med en diameter på 9,5 centimeter i toppen vilket smalnade av ner mot botten av hålet som var 38 centimeter djupt. Ovansidan hade även flera små kvadratiska hål efter bortkorroderade järnspikar. Timrets utformning tyder på att det sannolikt har fungerat som en stötta till en mindre kanon, en så kallad nickhake, där svängtapen till nickhakens järngaffel varit nedsänkt och förankrad i det koniska hålet.

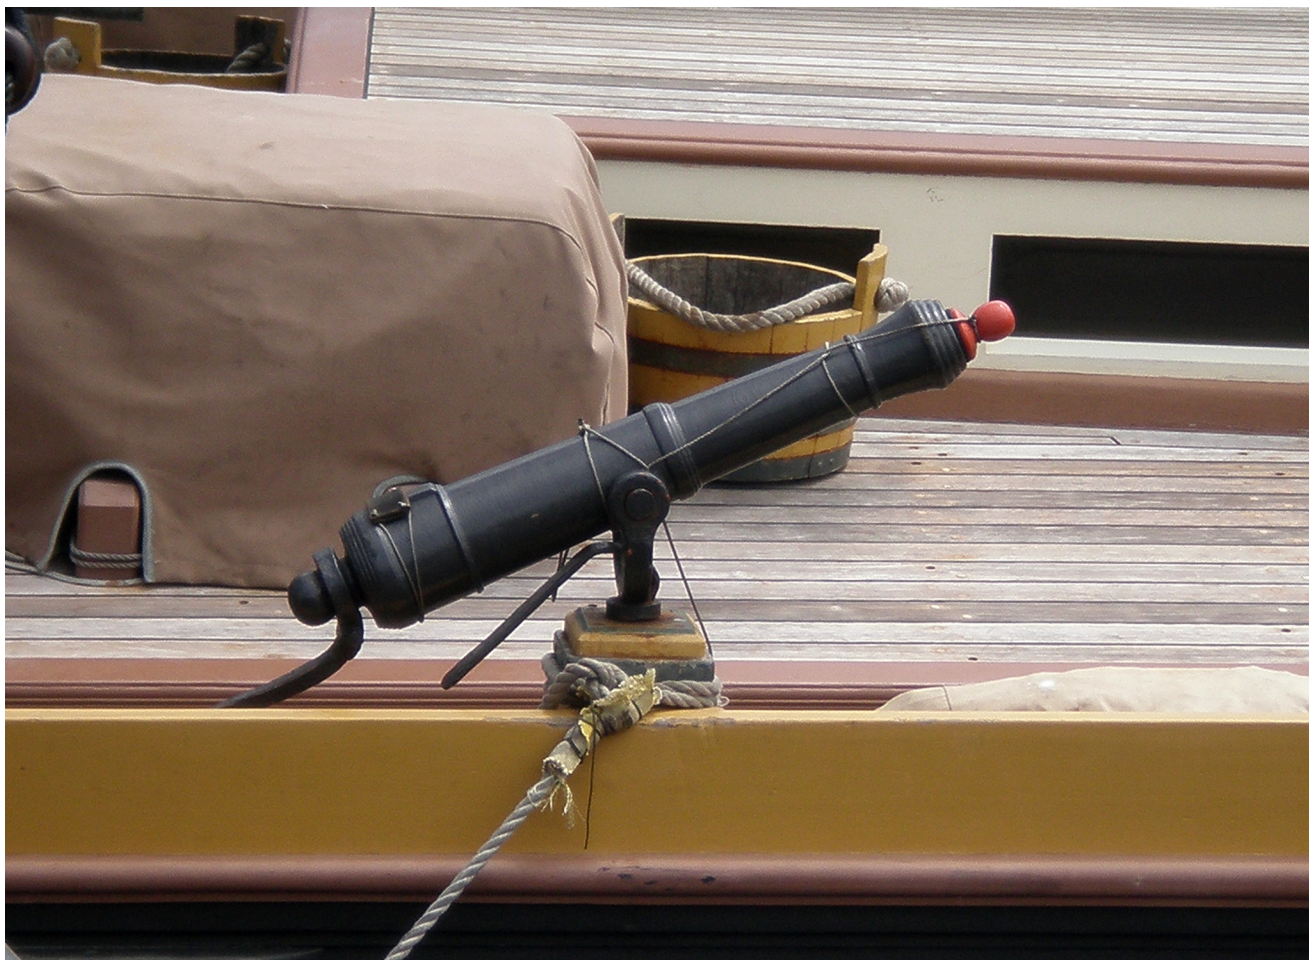
Nickhakar, mickhakar, nickor eller mickor var små kanoner som användes för eldunderstöd vid närstrid. De var vanligen kanoner på 2, 3 eller 4 pund och fästes alltså i en gaffel monterad i en svängtapp nedfälld i relingen och användes ofta som bestyckning på mindre båtar. De kunde även användas i märsar på större fartyg. Figur 24, som kommer från en replik av det amerikanska fartyget *Lynx* från tidigt 1800-tal, får här illustrera hur nickhaken kan ha varit monterad på Daftövraket.

Figur 24. Även fast bilden ovan visar en fartygsreplik med en förlaga från tidigt 1800-tal ger den ändå en uppfattning om hur det kan ha sett ut på fartyget i Dafterbukten. Källa: <https://sv.wikipedia.org/wiki/Nickhake>.

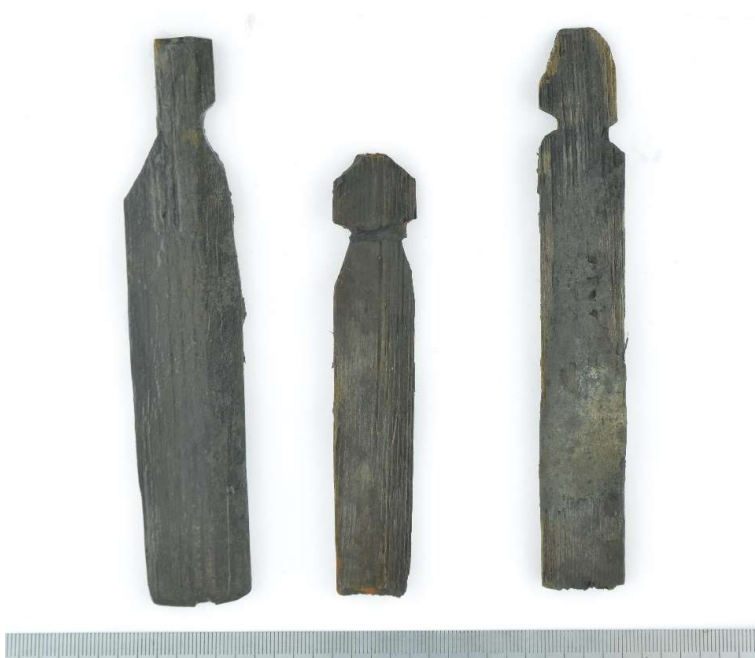
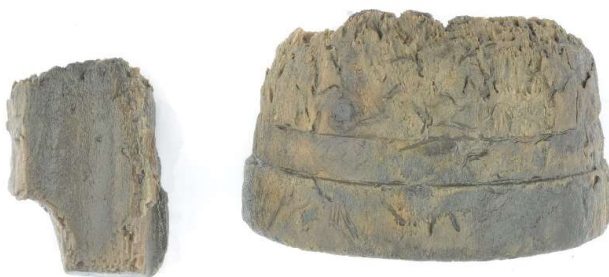
*Bild 1 & 2. Mätstickor och pumpdelar före konservering.*

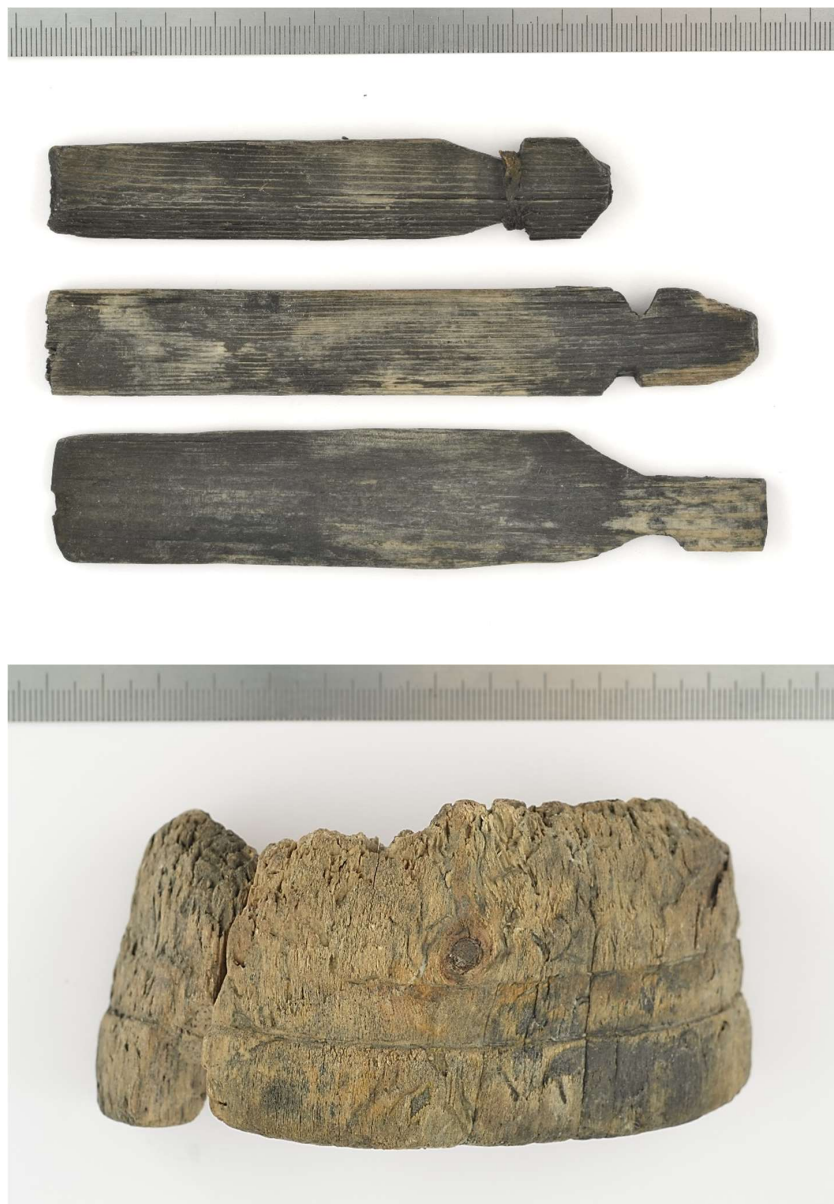
*Bild 4 & 5. Mätstickor och pumpdelar efter konservering.*

med en kammartemperatur på  $-30^{\circ}\text{C}$ , en kondensortemperatur på  $-50^{\circ}\text{C}$  och vid ett tryck på max 0,2 mbar. Impregneringen och vakuumfrystorkningen gjordes i syfte att undvika krympning, deformation och sprickbildning av föremålen vid torkning. Efter vakuumfrystorkningen rengjordes fragmenten försiktigt från överflödigt PEG med en mjuk pensel. Lösa delar säkrades med lim av polyvinylpyrrolidone (PVP)<sup>6</sup>.
